USO Y UTILIDAD DE LA ECOGRAFÍA CLÍNICA EN UN SERVICIO DE URGENCIAS HOSPITALARIO DE UN HOSPITAL COMARCAL

### **TRABAJO FIN DE MÁSTER**

**Modalidad:** PORT-FOLIO DE PRÁCTICAS

Máster en Ecografía Clínica.

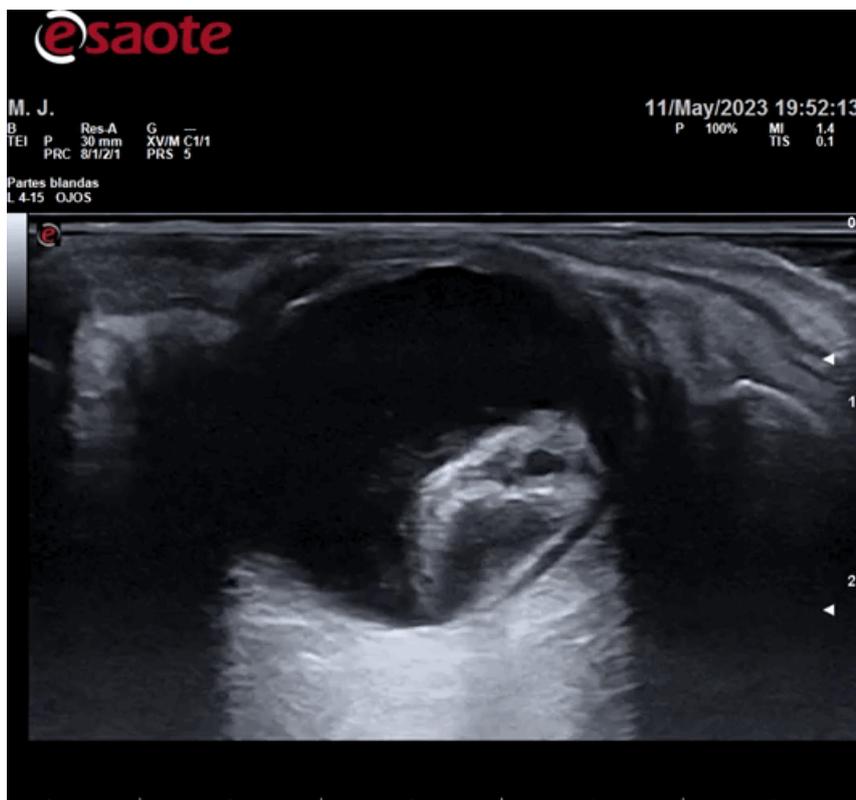
Figura 1: imagen de ecografía ocular imagen en polo posterior de área curvilínea de alta ecogenicidad parcial, no total, sugestiva de desprendimiento de retina

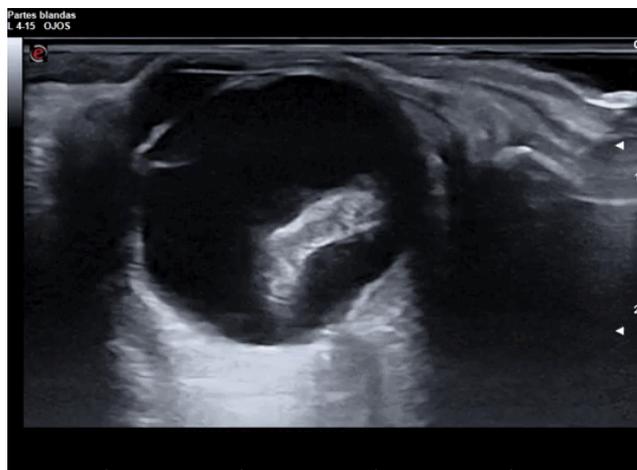
Figura 2: imagen de ecografía ocular dónde se aprecia bien el área curvilínea que es típica del desprendimiento de retina

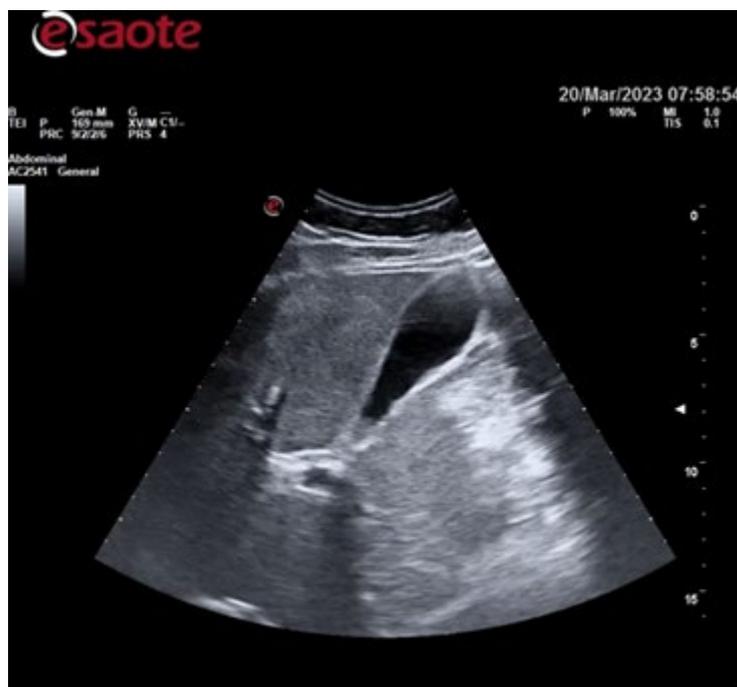
Figura 3: imagen ecográfica de la vesícula biliar con imagen de aumento de densidad en zona de cuello de la misma

Las imágenes obtenidas muestran una litiasis en cuello vesicular (figura 3), sin dilatación de la vía intrahepática, apreciándose la imagen de sombra acústica posterior característica (figura 4) y con una medida de de unos 8'6 mm de diámetro (figura 5)

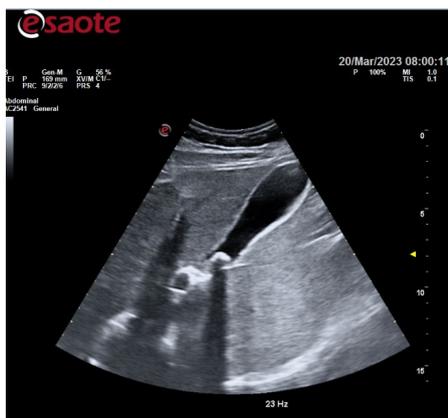
Figura 4: Imagen ecográfica de la vesícula biliar en la que se hace evidente imagen de alta densidad sonora en cuello vesicular sugestiva de litiasis

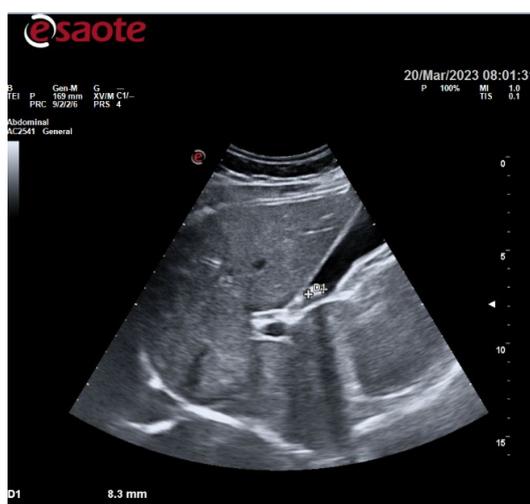
Figura 5: imagen ecográfica de la vesícula biliar con cálculo en cuello vesicular

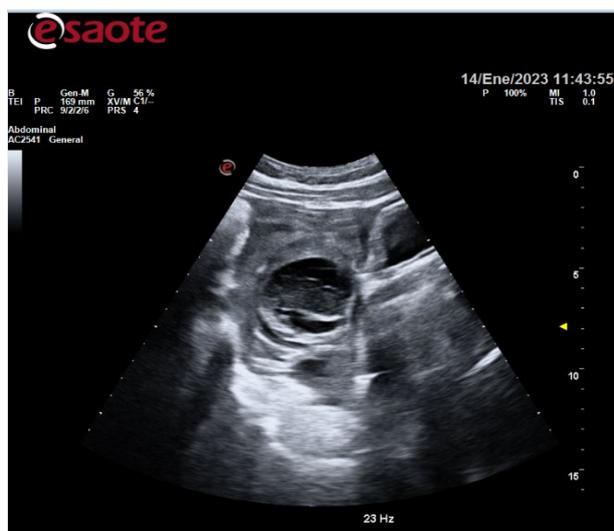
Figura 6: ecografía abdominal con imagen en zona de fosa ilíaca izquierda de paredes lisas con contenido anecogénico con zona de tractos – contenido heterogéneo

En ellas se aprecia una imagen en fosa iliaca izda compatible con rotura de quiste ovárico hemorrágico en anejo izdo,(11,13) identificando una lesión de aspecto quístico, con paredes lisas sin formaciones nodulares con contenido hipocogénico con septos finos y áreas anecogénicas (figuras 6 y 7) que son sugestivas de quiste folicular complicado (12,14). Se asocia a líquido intraabdominal escaso, que puede aparecer como está descrito en la literatura con frecuencia (15).

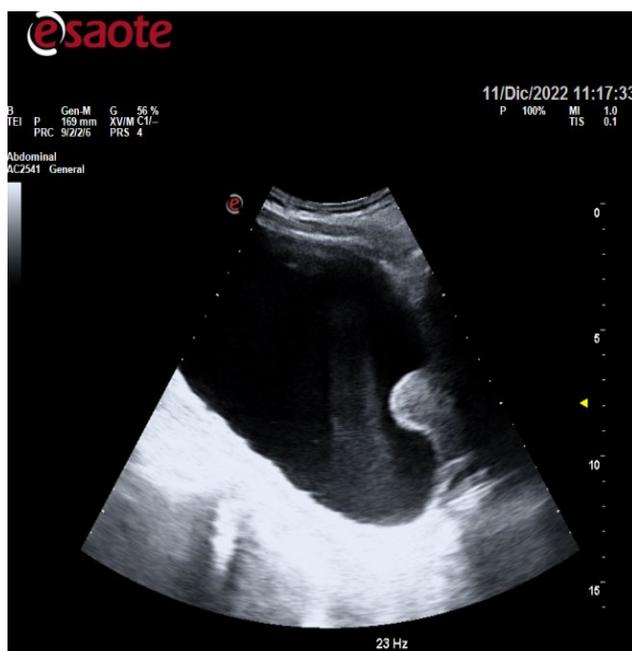
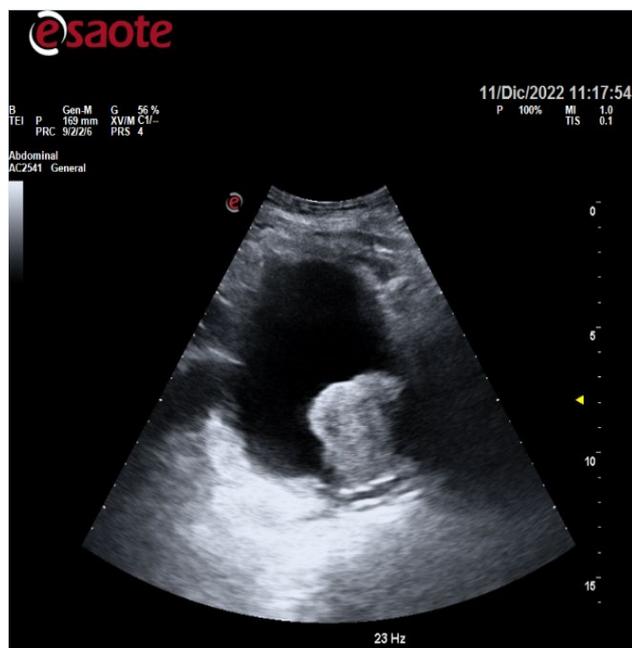
Figura 8: ecografía en la que se muestra vejiga urinaria llena con impronta prostática significativa

Figura 9: ecografía abdominal con vejiga con globo vesical e impronta prostática

Se aprecia un globo vesical con unas dimensiones de la vejiga de 20x19 cms con masa en cara posterior de vejiga que impresiona como próstata hipertrofiada (16,17). (figuras 8 y 9)

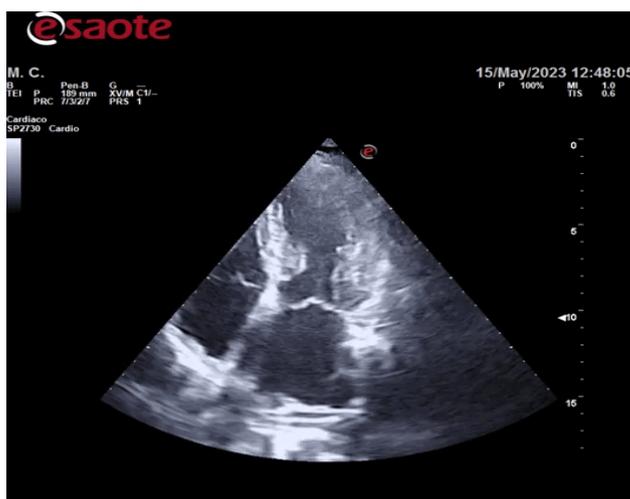
Figura 10: ecocardiografía plano 4 cámaras con imagen de sístole ventricular en la que se aprecia aquinesia de segmentos medios y apicales formándose la imagen clásica del ánfora de Tako Tsubo

En la imagen telediastólica se aprecia la forma ecográfica característica que le da nombre a este síndrome (figura 10, 11, 12) (23,25), que es la de una vasija abombada y con el cuello estrecho, usada tradicionalmente por los pescadores nipones para atrapar pulpos (figura 13).

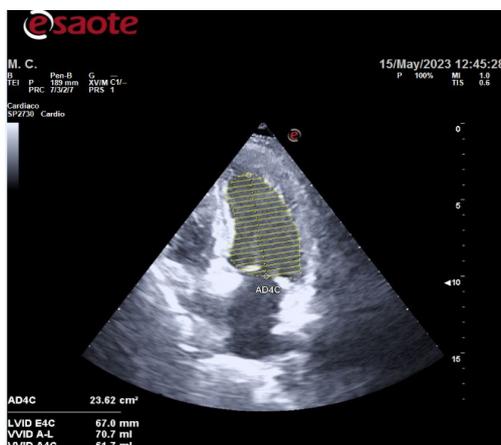
Figura 11: ecocardiografía con medición de FEVI en el paciente objeto del estudio

En ellas apreciamos un ventrículo izquierdo no dilatado con aquinesia de segmentos medios y apicales, con un ventrículo izquierdo con hipercontractilidad de segmentos basales en imagen telediastólica típico de Tako Tsubo. FEVI conservada (figura 11 y vídeo) (21,22)

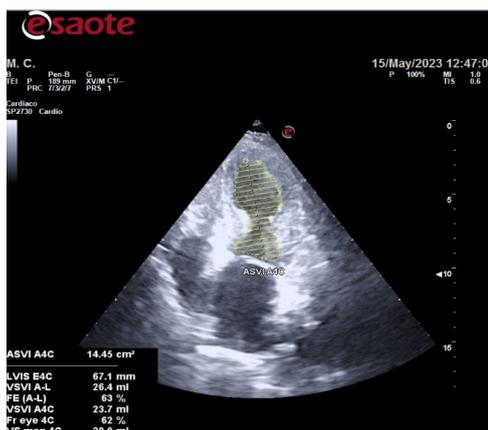
Figura 12: medición de volumen ventrículo izdo en telesístole, donde se aprecia la imagen característica de Tako Tsubo provocada por la aquinesia de segmentos medios y apicales y la hipercontractilidad de segmentos basales

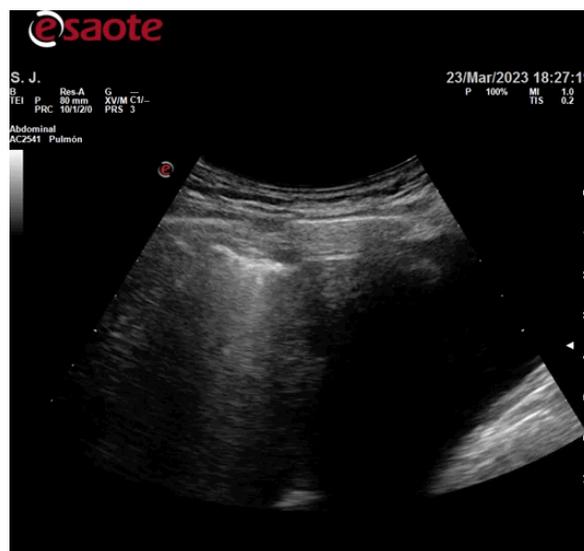
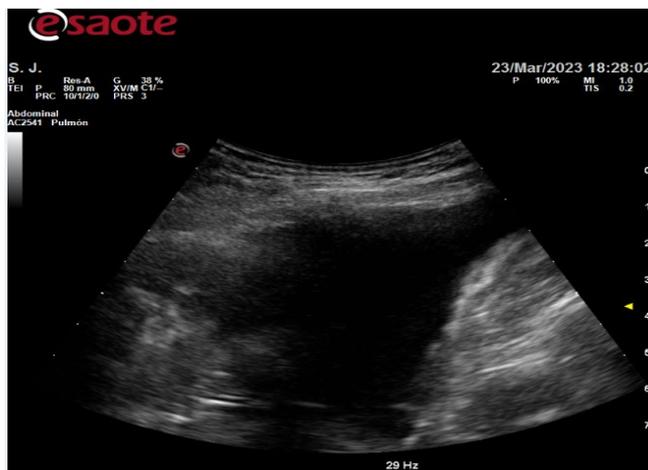
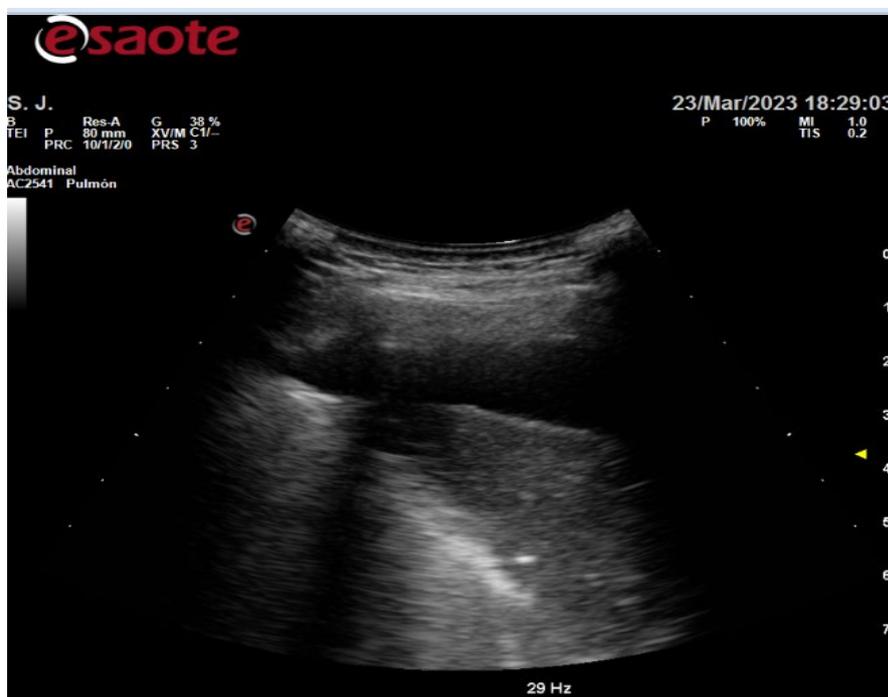
Figura 14: Imagen de ecoscopia torácica , zona lateral-axilar inferior derecha con imagen de condensación subpleural , líneas B difusas y derrame basal derecho homogéneo no sugestivo de infeccioso

Figura 15: al igual que en la anterior se aprecia imágenes de infiltrado alveolar y derrame plural homogéneo derecho igualmente

Figura 16: derrame pleural homogéneo

En ellas destacamos infiltrados subpleurales en la eco torácica, con derrame pleural derecho homogéneo (figuras 14, 15, 16) (que posteriormente se corrobora en ecografía abdominal solicitada reglada donde también aparece). Realizamos medición de la cava superior que en el momento de la valoración presentaba un calibre normal con colapsabilidad adecuada (figura 17) sin datos de congestión

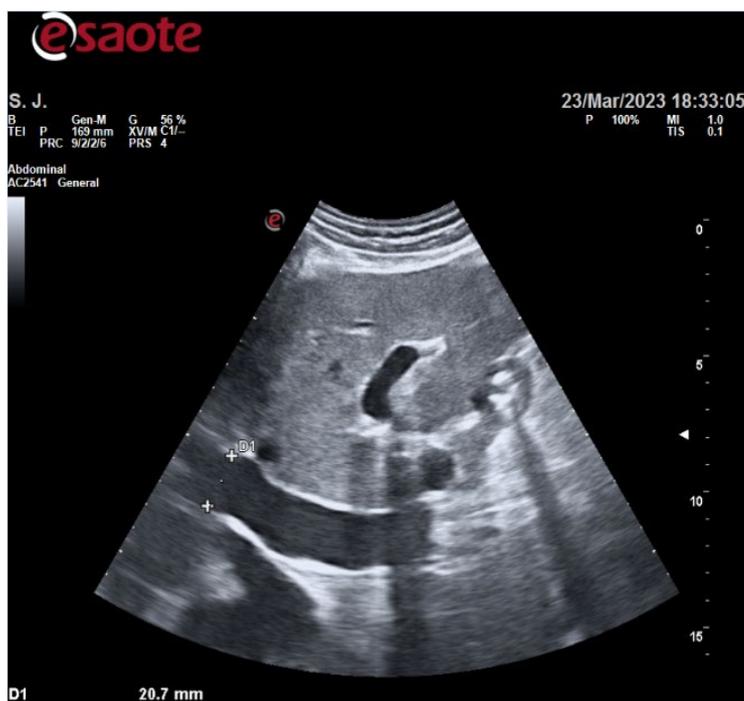
Figura 17: Vena cava inferior e hígado con medición del tamaño de la misma en exploración hipocondrio derecho

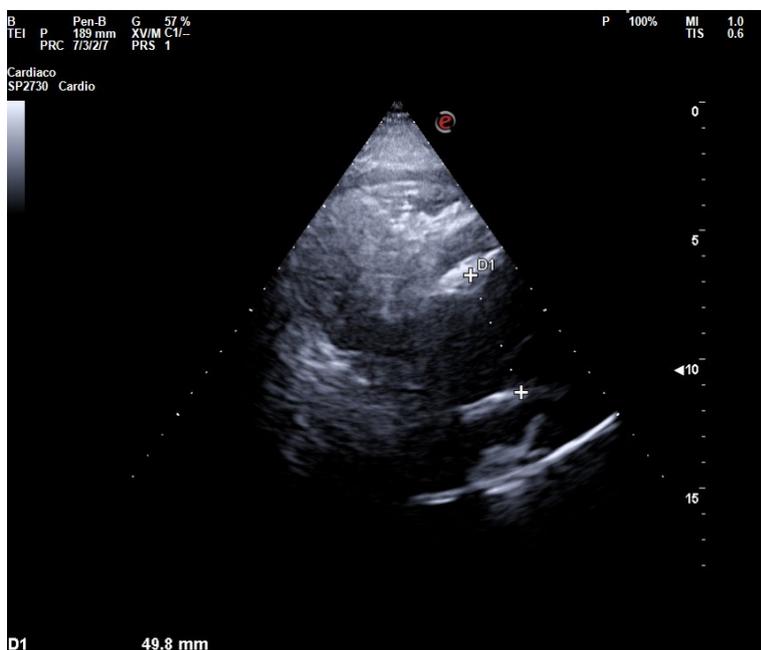
Figura 18: se aprecia tracto de salida de aorta con imagen de doble pared y dilatación de la misma y en zona anterior lámina de derrame pericárdico (en vídeos se aprecia más claramente)

En ella apreciamos derrame pericárdico significativo (figura 18), sospechamos lesión aórtica por dilatación de la misma e imagen de doble luz en el estudio (Vídeos adjuntos 4).

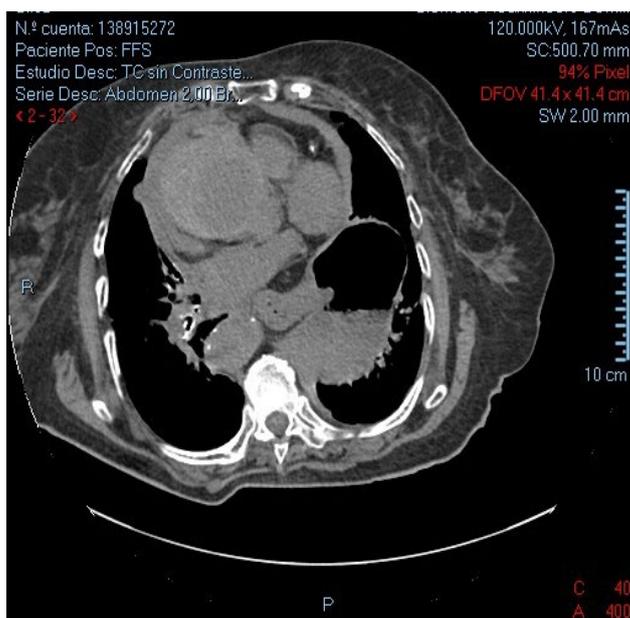
Figura 19: Corte de TAC de tórax extraído del vídeo 5 de TAC de tórax, con imagen de derrame pericárdico y dilatación aneurismática de aorta

En ese momento, realizamos TAC de tórax (figura 19) que muestra en los cortes inferiores del tórax una dilatación aneurismática de aorta ascendente, visualizándose una hiperdensidad en forma de semiluna bien definida en la periferia de la luz vascular hallazgo que sugiere sangrado en el interior del trombo mural secundario a rotura aneurismática. Hemopericardio asociado en cuantía significativa.

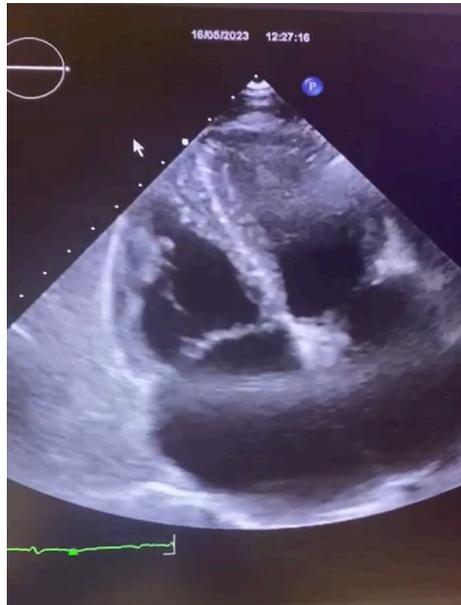
Figura 20: ecocardiografía apical enfocada a ventrículo derecho

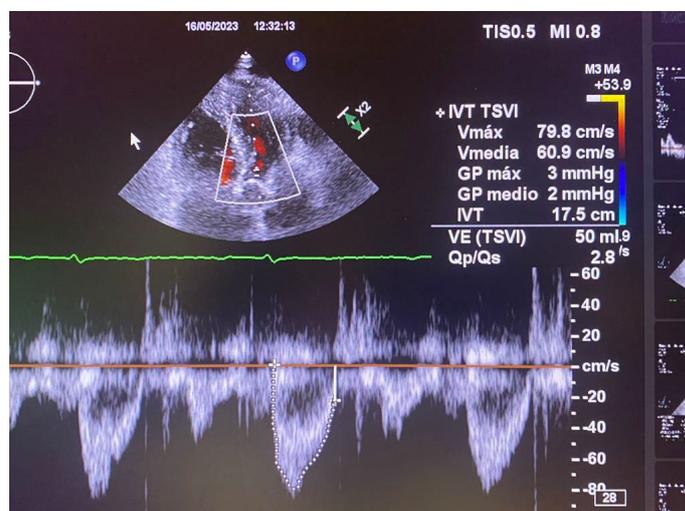
Figura 21: ecocardiografía realizada en consulta reglada de cardiología

Resumiendo el informe de cardiología, siendo el estudio ecocardiográfico del ventrículo derecho una exploración más que avalada en la bibliografía (39), un Ventrículo derecho dilatado (en apical 4C diámetro basal de 44.5mm y medio de 37.4mm, proximal tracto de salida de 39mm). Función sistólica Vd conservada (TAPSE 20.7mm, S' 12.8cm/sg). Aurícula derecha dilatada, 31cm<sup>2</sup>; Válvula tricuspídea fina, normoinserta, apertura amplia. Flujo de insuficiencia tricuspídea moderado central con Vmáx de 258cm/seg. Válvula pulmonar de velos finos, apertura y flujos normales. Tronco arteria pulmonar dilatado. Vena cava inferior no dilatada, 19mm, colapso inspiratorio >50%. Estimación de PAPs en 32mmHg. No se aprecia derrame pericárdico.

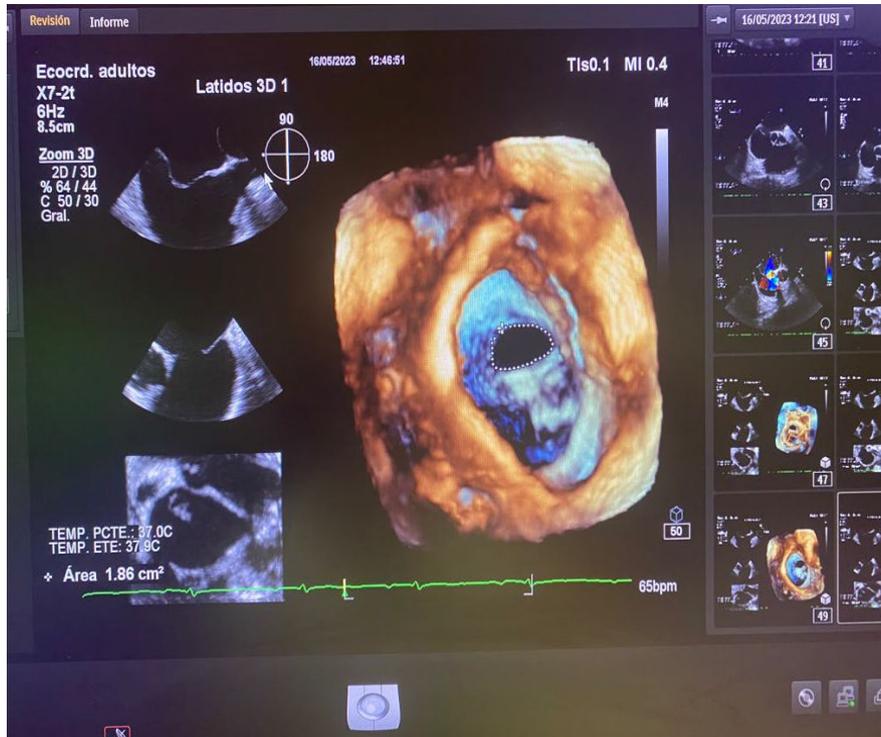
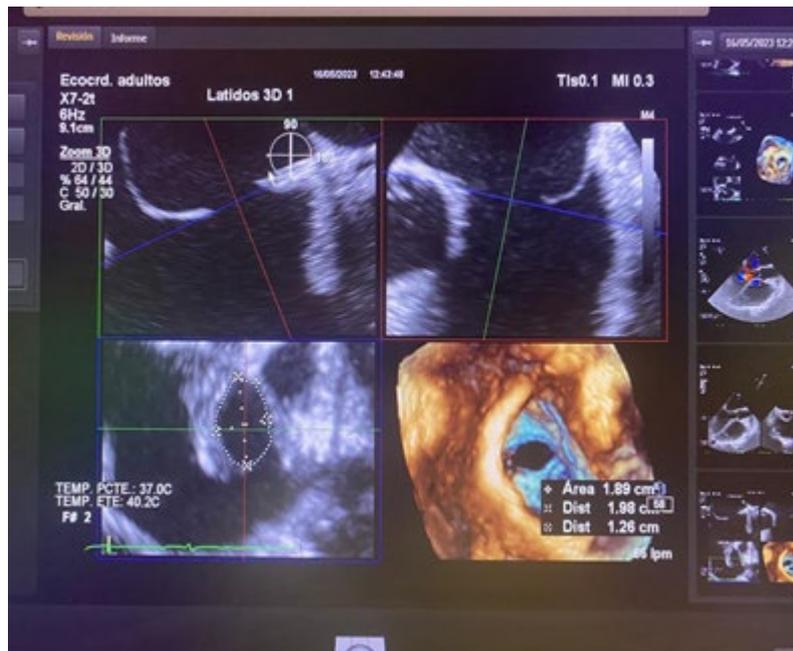
Figura 22: ecocardiografía transesofágica (ETE) con reconstrucción de imagen 3D de comunicación interauricular

Figura 23: imagen de ETE en la que se aprecia la comunicación interauricular, y la dilatación de cavidades derechas. Igualmente se realiza reconstrucción 3D

Se completa el estudio con ecocardio transesofágica (figuras 22 y 23) presentando comunicación interauricular amplia, elíptica, ostium secundum con escaso remanente retroaórtico, de unos 3-4mm (resto amplios) con flujo de izquierda > derecha con un área de 1.89cm<sup>2</sup> y unas medidas de 19.8 x 12.6mm en sus ejes máximo y mínimo.

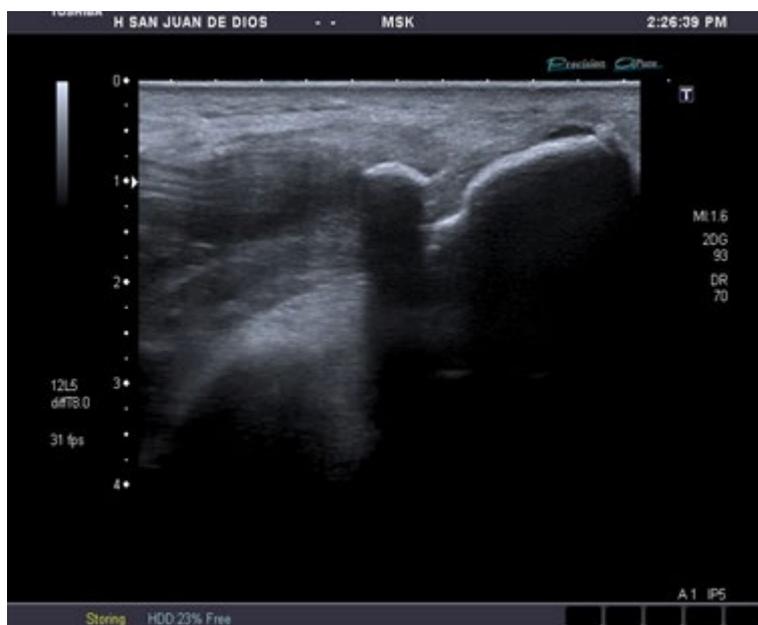
Figura 24: rotura del tendón del tríceps en el que se aprecia fragmento óseo del olecranon por arrancamiento, apreciándose imagen hiperintensa ecográfica fuera del contorno óseo

En la ecoscopia se aprecia arrancamiento de la inserción del tríceps braquial izdo con fragmento óseo (figura 24), con hematoma a nivel de la vaina tendinosa (figura 25 y 26).

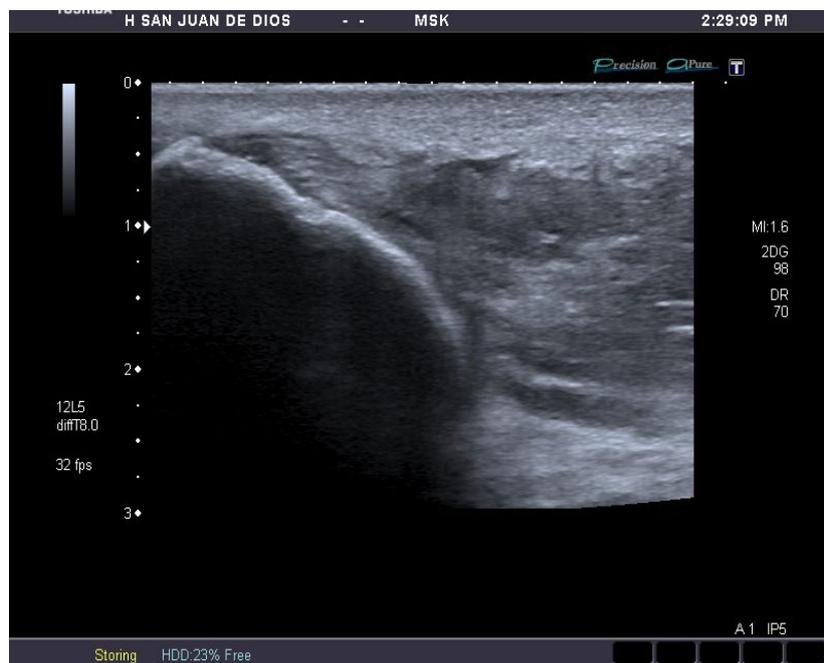
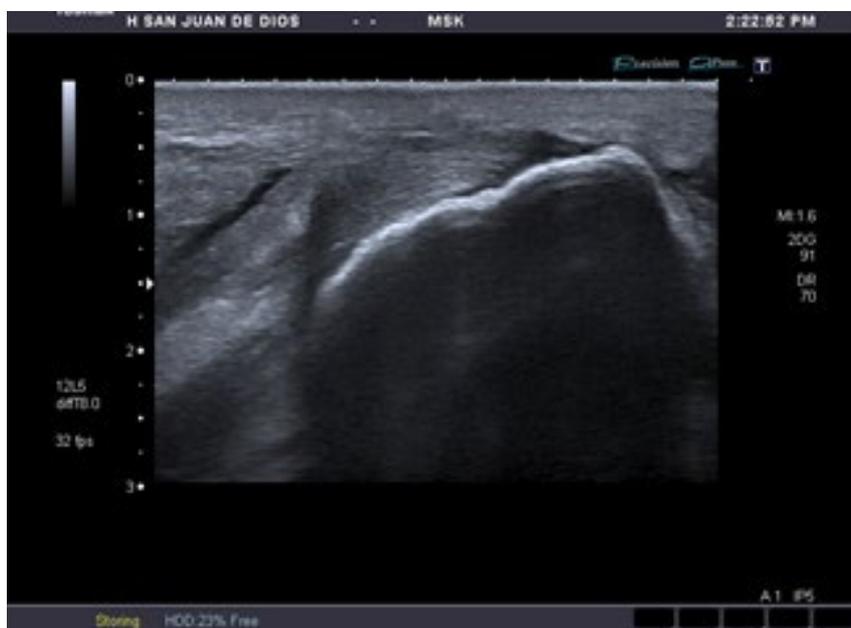
Figura 25: imagen de fibras musculares del tríceps braquial desestructuradas a nivel de su inserción en olecranon

Figura 26: se aprecia a nivel del tendón del tríceps imagen hipocogénica homogénea sugestiva de edema y hematoma en la vaina del tendón

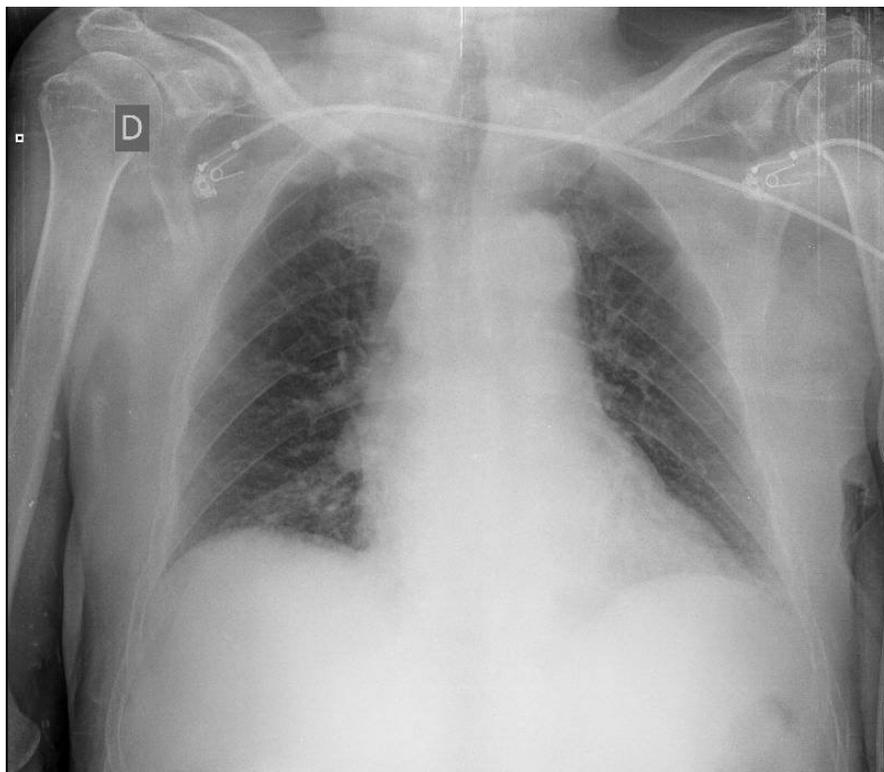
Figura 27: rx de tórax portátil del paciente sin imágenes sugestivas de condensación

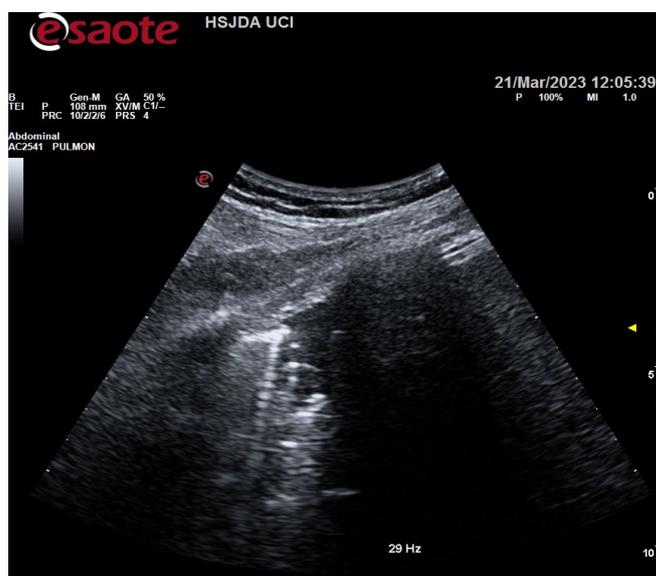
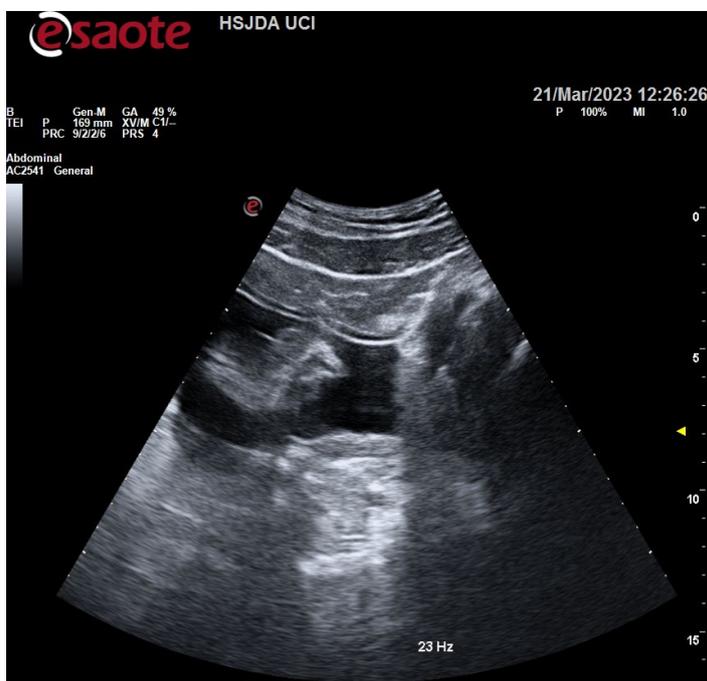
Figura 28 : ecografía torácica a nivel de línea media axilar inferior con imagen de broncograma sugestiva de neumonía y coalescencia de líneas B e imagen sugestiva de derrame pleural homogéneo

Figura 29: imagen de broncograma sugestivo de neumonía y derrame pleural homogéneo

Realizamos ecoscopia en consulta observando coalescencia de líneas B con imágenes de broncograma sugestiva de neumonía en base derecha con área de atelectasia en la base, y se aprecia derrame pleural (figuras 28 y 29), por lo que establecemos el diagnóstico de neumonía basal derecha e iniciamos tratamiento con antibioterapia iv con buena evolución (46,47).

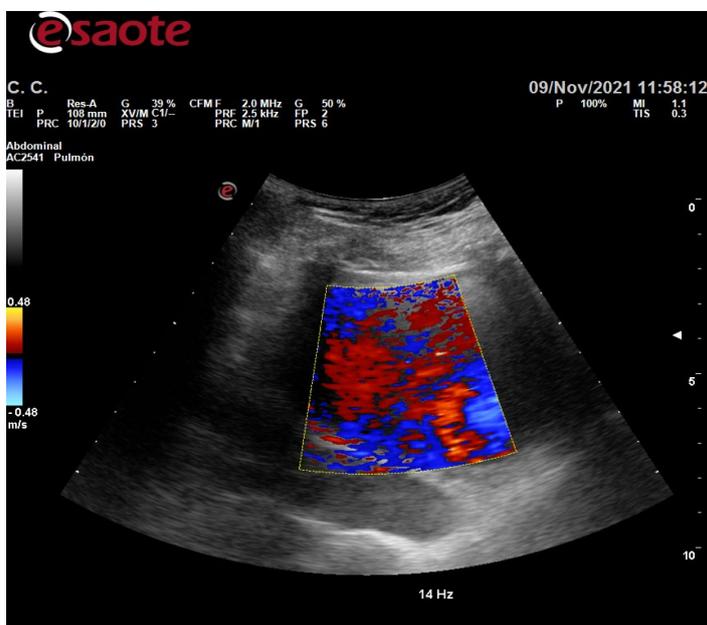
Figura 30: dilatación de perfil vacuar en zona aórtica en el que introducimos Doppler color evidenciando que se trata de estructura vascular

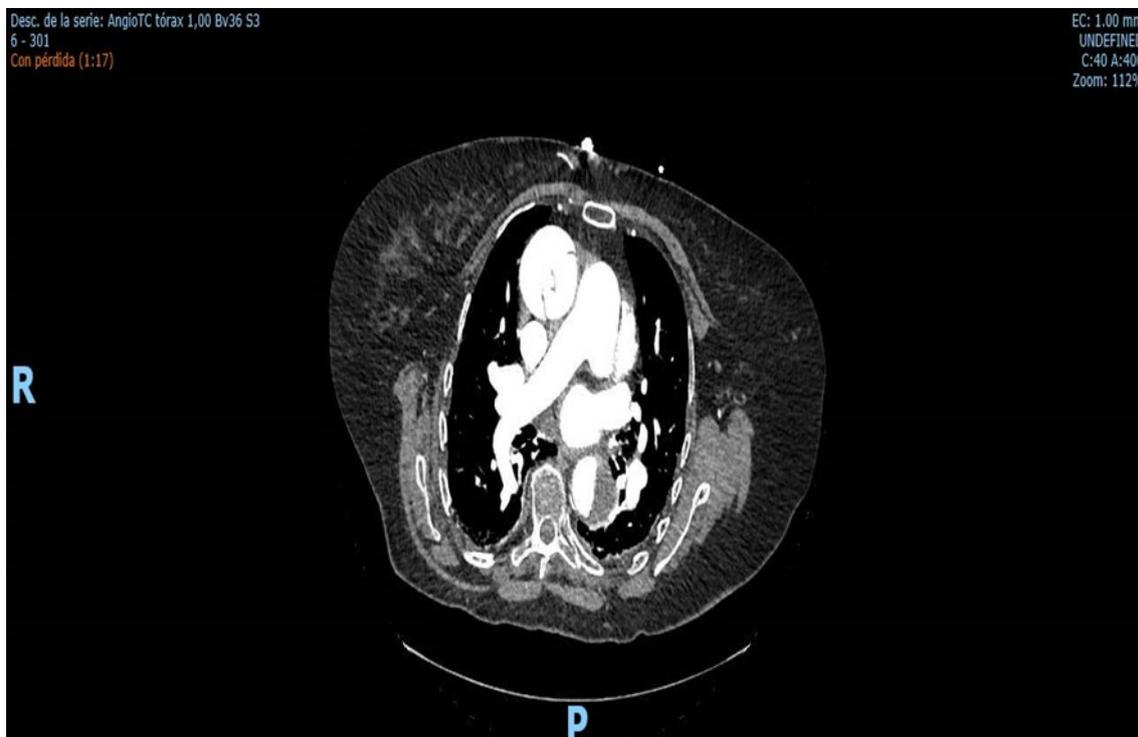
Figura 31 : Imagen del TAC de tórax de la paciente donde se aprecia imagen de doble luz concordante con disección aórtica

Ante esta sospecha realizamos TAC emergente de aorta (figura 31) confirmándose disección aórtica tipo A, desde la raíz aórtica hasta arterias renales ( no incluidas)(54), que oblitera la salida del tronco braquiocefálico ( del que también sale la carótida izquierda como variante anatómica), y actualmente respeta las salidas de subclavia izquierda, tronco celíaco, mesentérica superior y renales. Condiciona una estenosis de la luz verdadera variable, con una media de un 40-50% de estenosis.
