YOLANDA FERNÁNDEZ MUÑOZ

**LOS BALCONES  
DE LIMA**  
Y SU CONSERVACIÓN

Junio, 2007

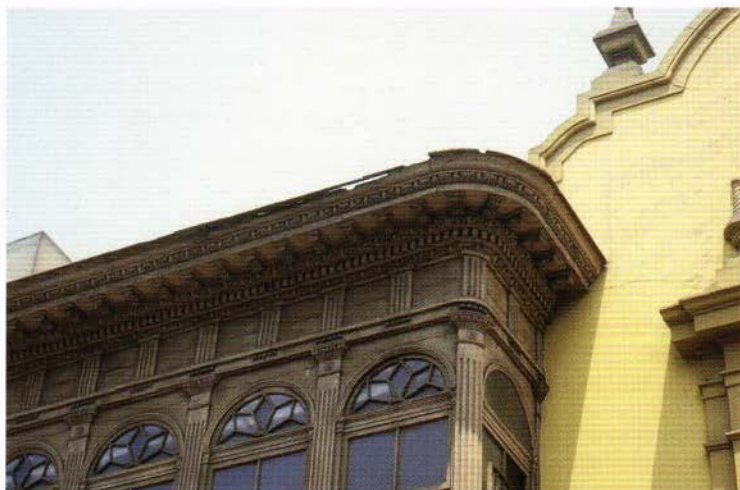
*Detalle de la cornisa de un balcón en el Jirón de la Unión*

Sobre las celosías había otro adorno de jarrillas o de arquillos y sobre este se colocaba el entablamento con sus dos cuerpos: el “entabicado” y su adorno de canchillos a modo de friso.

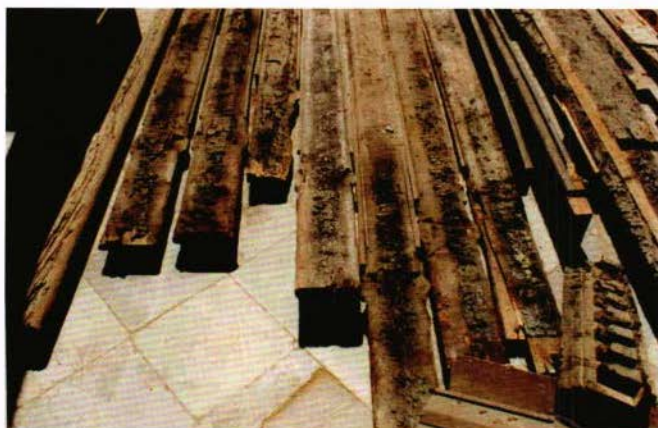
*Estado de calcinamiento y deterioro de vigas y columnas*

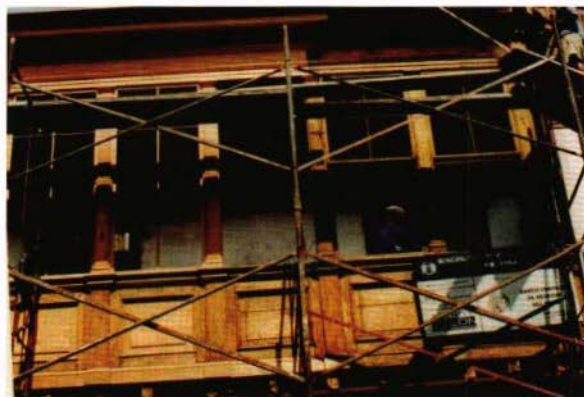
*Limpieza y reparación de cornisa y ventanas fijas originales*

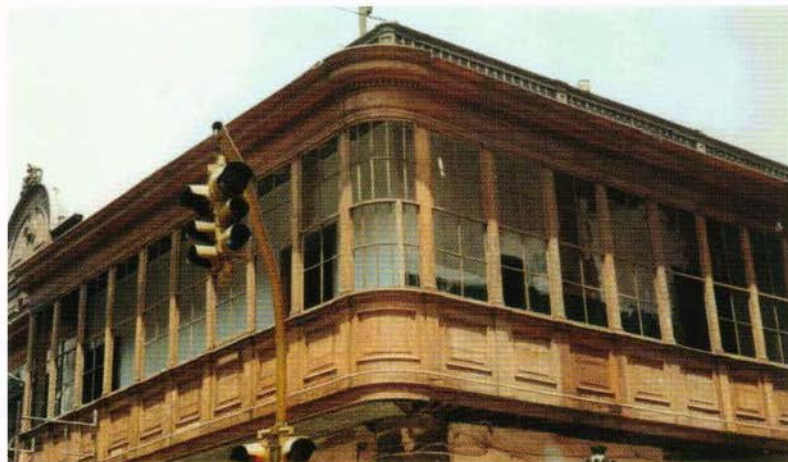
*Colocación de las piezas nuevas en el ángulo del balcón.*

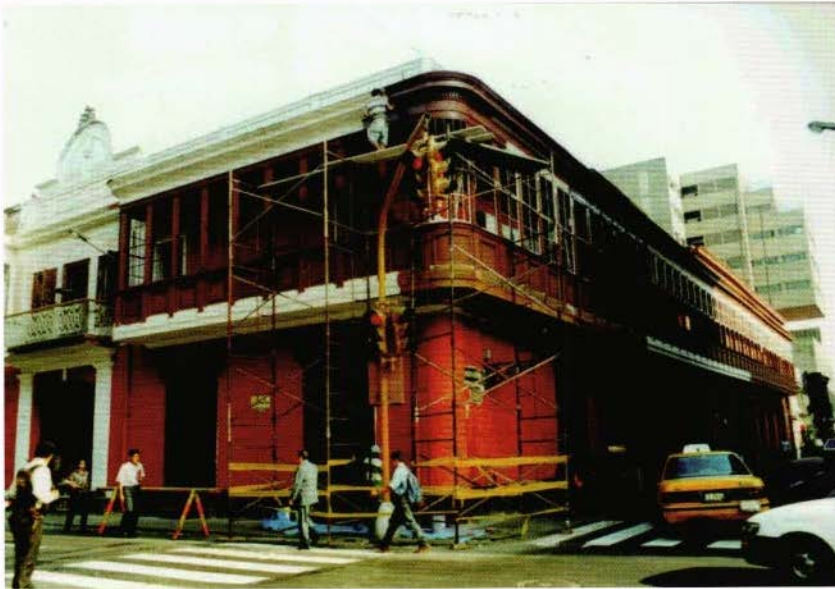
*Aplicación de pintura base, resanes y primera mano de pintura en el balcón*

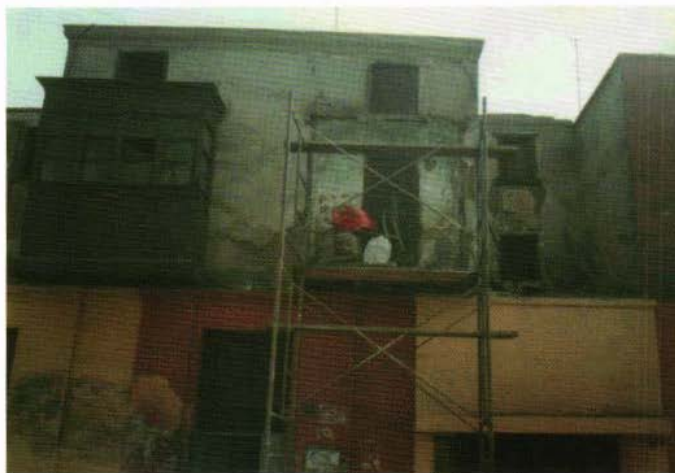
*Retiro de madera, cobertura de tierra y torta de barro*

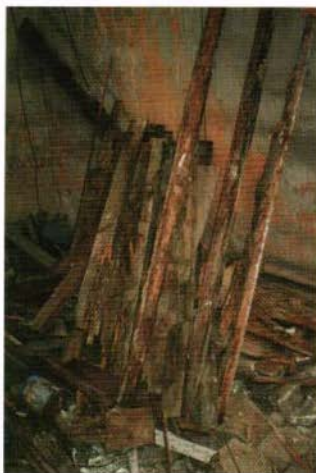
*Estado de algunas piezas del balcón*

- Ante esta realidad se tomó la decisión de efectuar un cambio de piezas, para que garantizaran un adecuado ensamble, siguiendo el diseño similar a los existentes y obviamente el costo de incidencia.
- Se utilizaría un tratamiento de preservación en todos los elementos de madera, con PENFOL a base de pentaclorofenol al 5%, aplicándolo con brocha y en dos capas.
- Se cambiarían los elementos de madera que se encontrasen deteriorados, restituyendo los elementos faltantes con el mismo diseño del original: molduras, tableros, junquillos, etc.

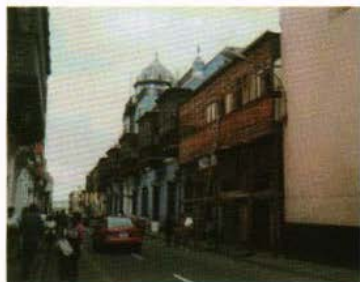
*Apuntalamiento del balcón*

- Reposición de la estructura del techo del balcón, que se encuentra con un deterioro irrecuperable, por un material similar.
