¿ES ÚTIL LA ECOGRAFÍA EN URGENCIAS?

TRABAJO FIN DE MÁSTER

Modalidad: PORT-FOLIO DE PRÁCTICAS

Máster en Ecografía Clínica.

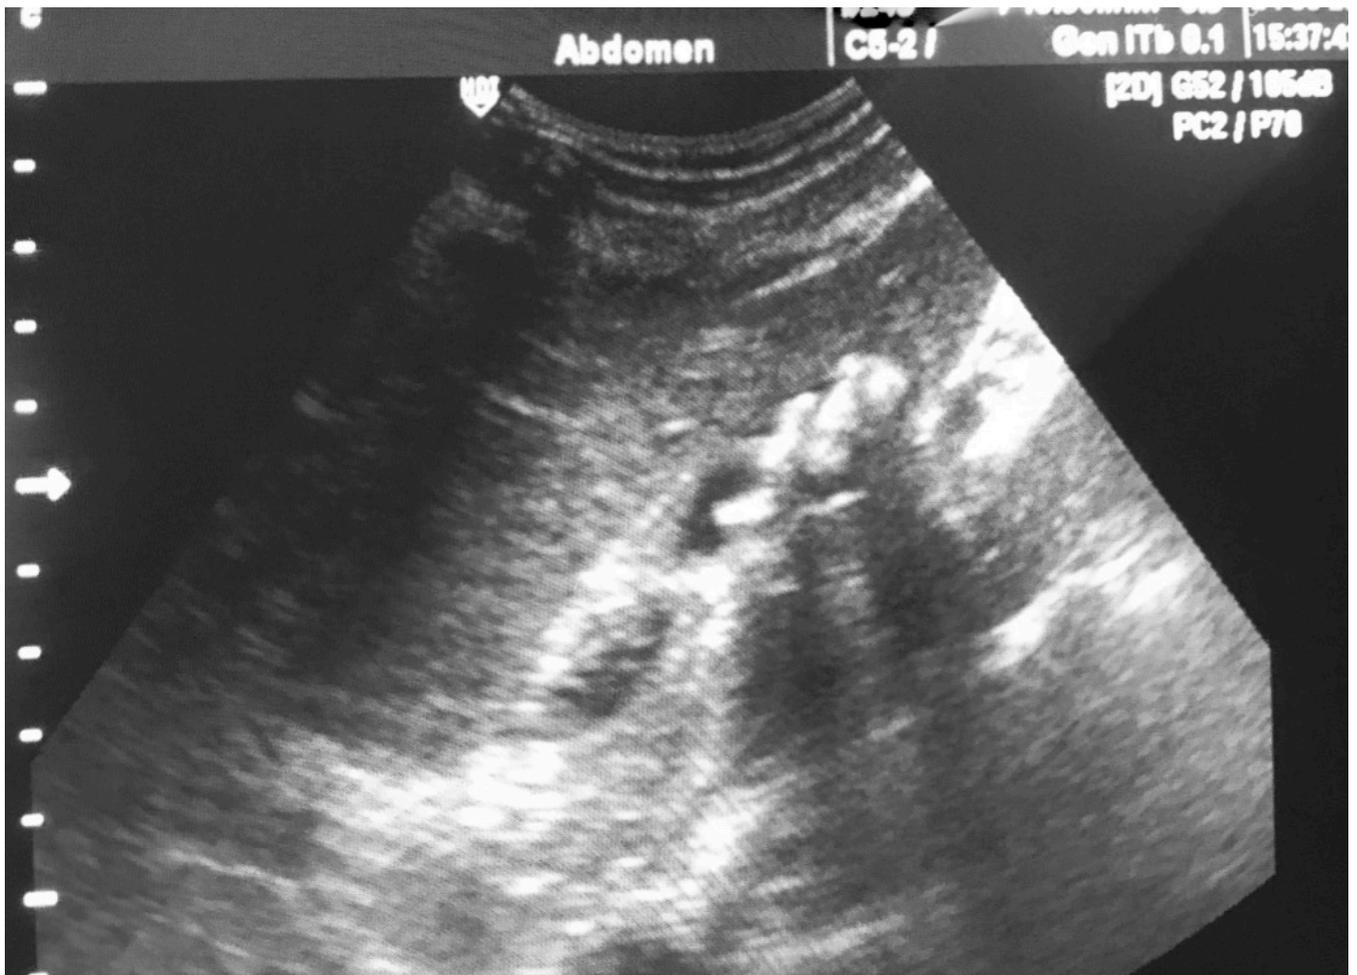
CÁLCULOS EN VESÍCULA BILIAR

Para la realización de este estudio se utilizó una sonda convex de 3,5-5 MHz. En la imagen podemos ver la vesícula biliar en cuyo interior hay varias estructuras hiperecogénicas, con unas zonas anecoicas, la llamada sombra acústica posterior. Al continuar realizando la ecografía comprobamos que estas estructuras se movían dentro de la vesícula, ya que no se encontraban adheridas a la pared, lo cual nos dió el diagnóstico de cálculos biliares, diferenciándolos de pólipos u otras entidades.

En este caso, la ecografía nos ayudó a hacer un diagnóstico de colelitiasis, descartando su mayor complicación en cuanto a frecuencia, la colecistitis aguda, ya que no se encontró engrosamiento de la pared vesicular (> 3 mm), imagen de doble pared o doble contorno, distensión de la vesícula, colección perivesicular o hipertermia vesicular. Tampoco se objetivó ningún cálculo retenido en el conducto cístico ni en el cuello vesicular.

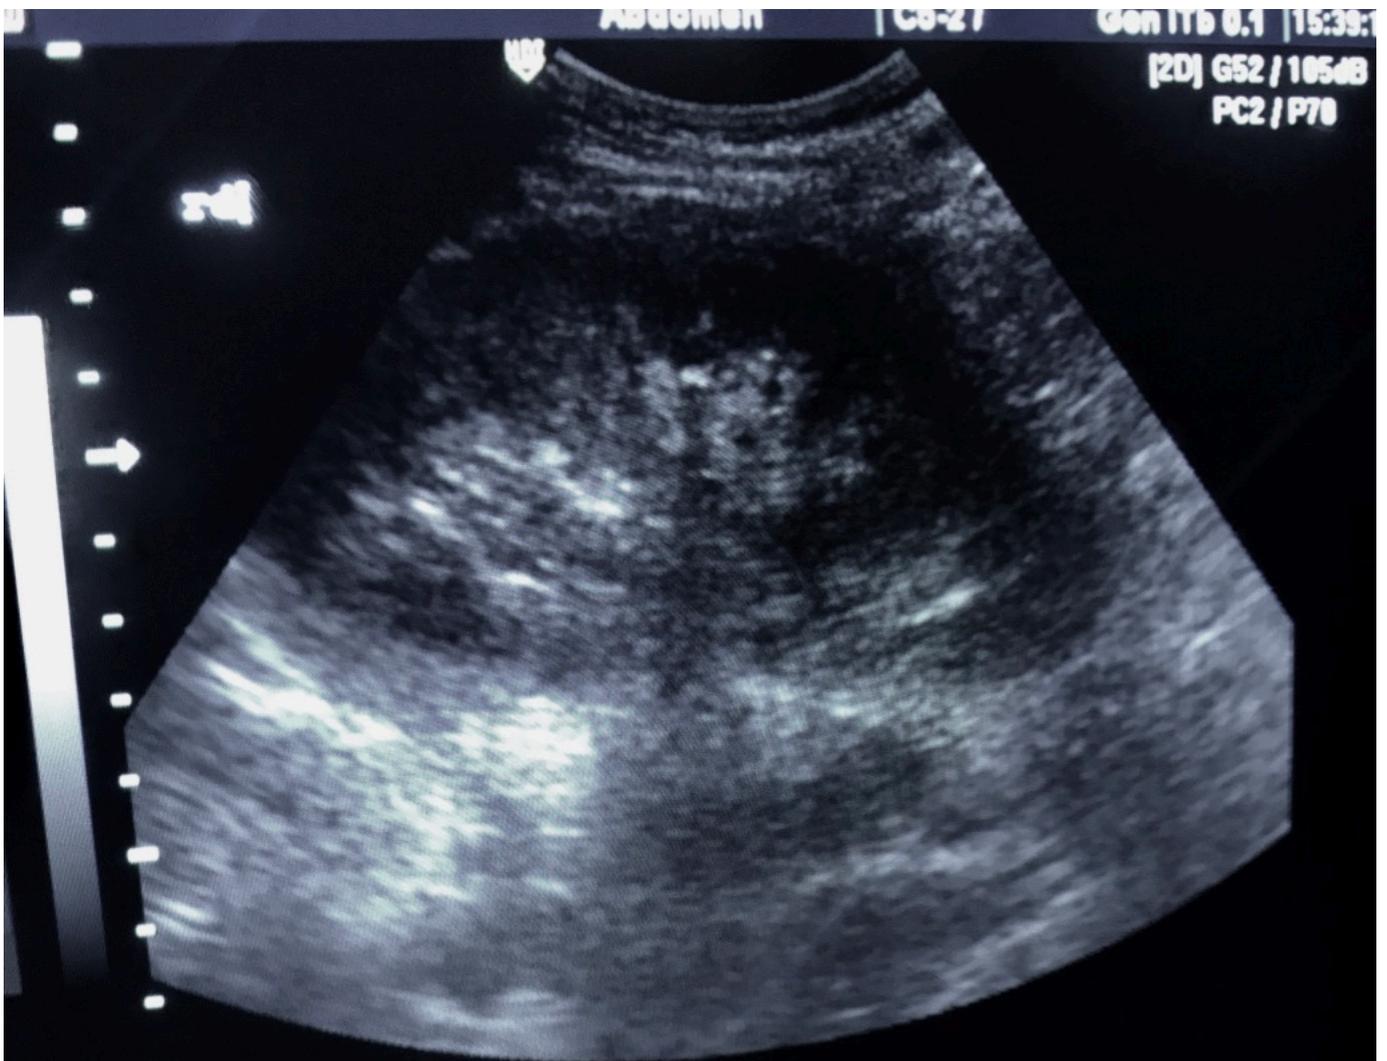
En este caso se usó una sonda convex 3,5-5 MHz. La imagen se tomó en un plano coronal longitudinal y podemos ver un riñón de tamaño y forma normal, con un grosor de corteza y de parénquima dentro de los límites de la normalidad. También se puede observar una pequeña imagen hiperecogénica redondeada en el polo media l del parénquima renal que deja además una zona anecoica (sombra acústica posterior). En esta imagen no se aprecia dilatación pielocalicial ni ureteral, es decir no hay signos de hidronefrosis.

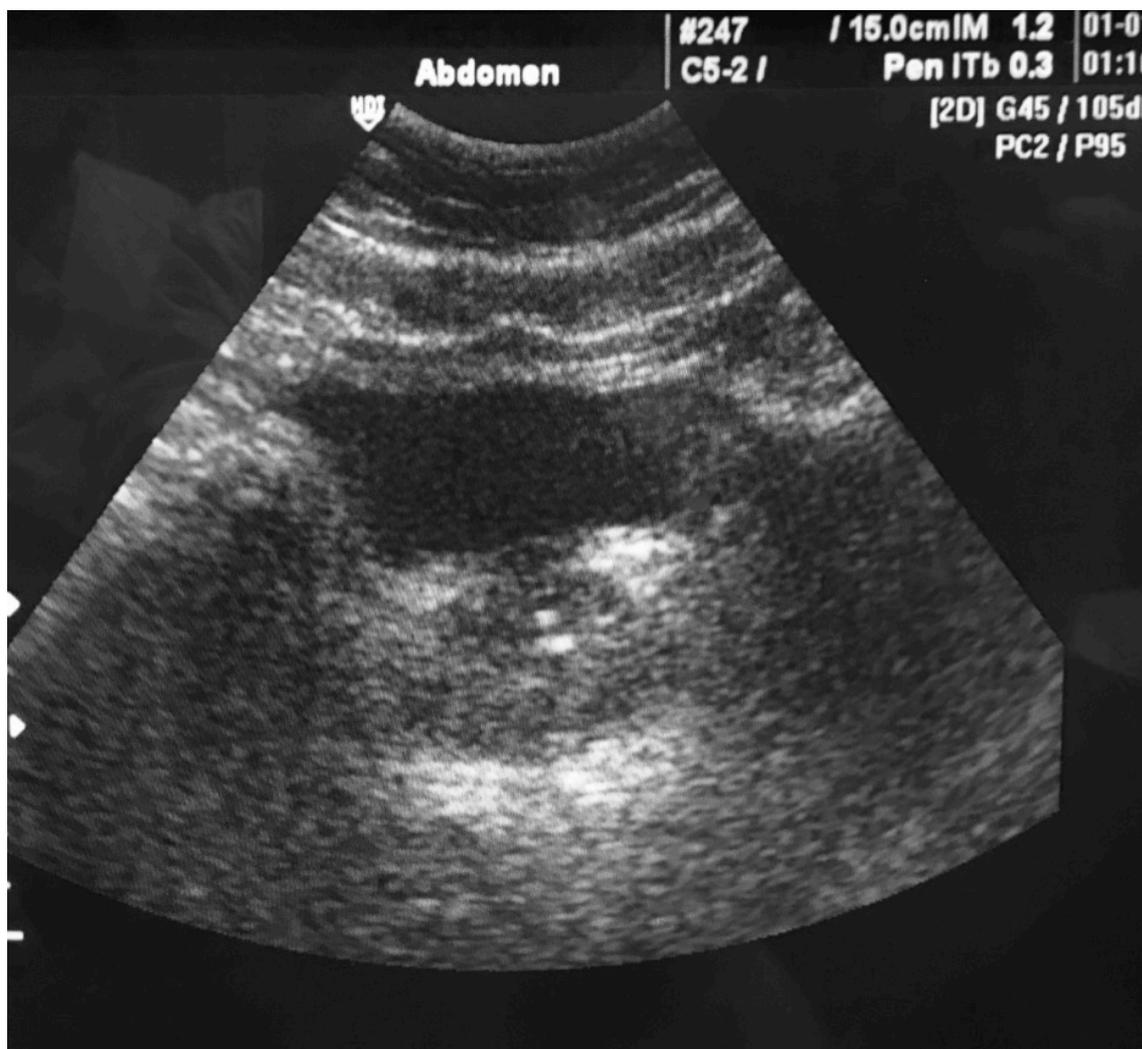
Utilizamos un transductor convex de 3,5-5 MHz, ya que usamos la vía atrás abdominal para la realización de la ecografía. Podemos observar la vejiga replecionada de tamaño y forma normales, por debajo de ella veremos la próstata que parece estar ligeramente aumentada de tamaño, en cuyo interior se observan dos pequeños nódulos hipóecogénicos. Esta imagen asociada a la clínica y al analítica de orina nos dio el diagnóstico del prostatitis aguda.

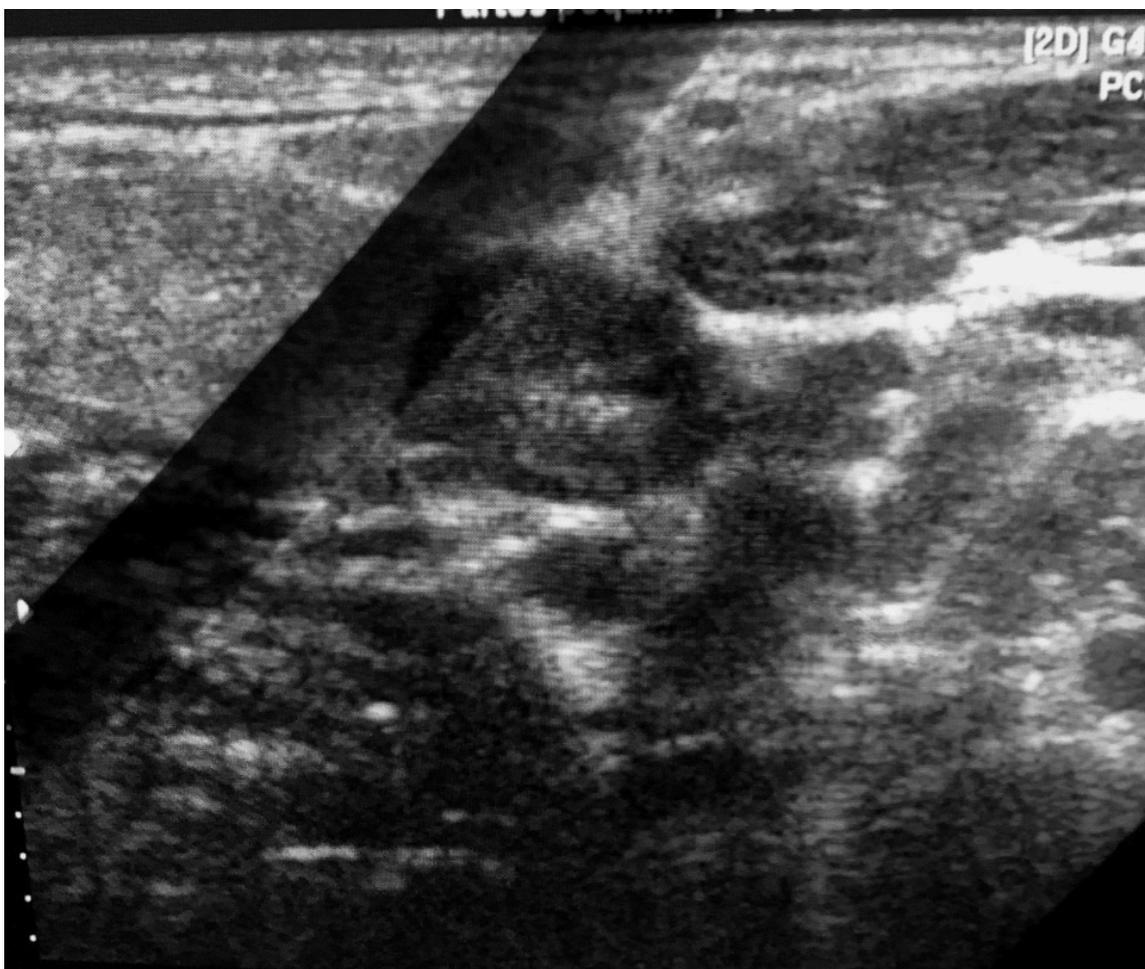
GANGLIOS LINFATICOS REACTIVOS

Para esta paciente se utilizó la sonda lineal de 5-10 MHz. En el centro de la imagen se observa una lesión redondeada, hipoecogénica, de bordes bien definidos aunque algo irregulares, con una zona central hiperecogénica, (zona que corresponde al hilio) y con una pequeña área anecoica en zona lateral derecha (a las 3). Por encima de esta lesión, podemos ver una lesión ovalada, más pequeña con bordes regulares, lisos, bien definidos, hipoecogénica, con aumento de la ecogenicidad central y una zona libre de ecos en el centro de dicha lesión.

En este caso no se le realizó ninguna otra prueba complementaria, como PAAF ya que las imágenes se corresponden con ganglios linfáticos reactivos, puesto que la paciente presentaba una infección amigdalar.

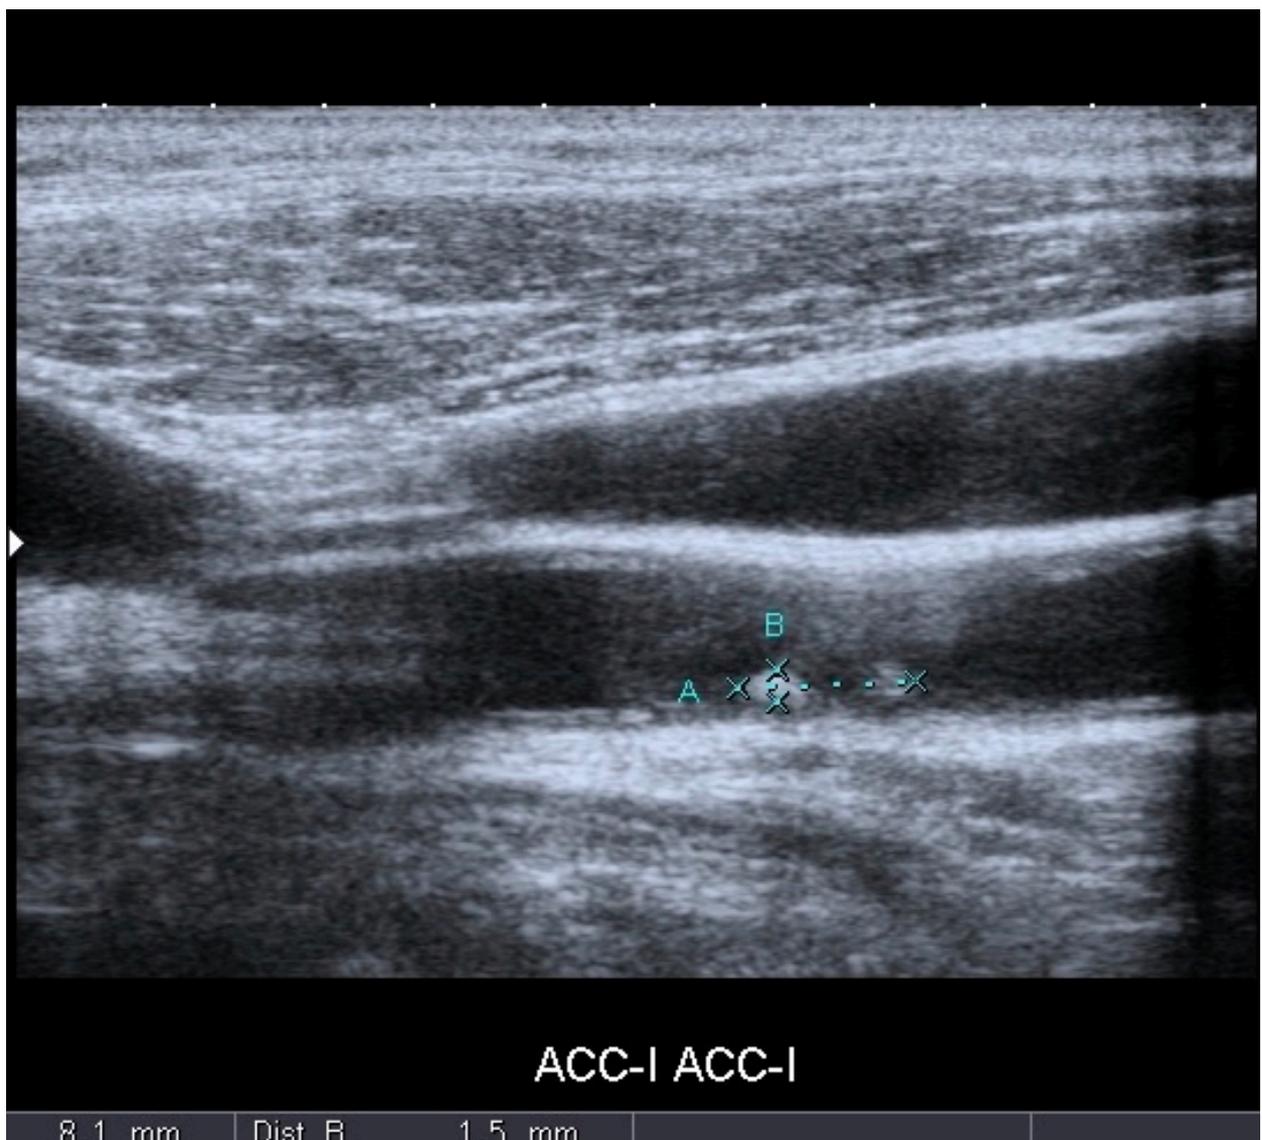
En este caso se usó una sonda lineal de alto espectro. La imagen muestra la arteria carótida común, en ella se pueden distinguir las diferentes capas de su pared distal: íntima (línea blanca que da a la luz arterial), media (espacio hipoecoico por debajo de la íntima) y la adventicia (línea blanca gruesa por debajo de la media)

Sobre la íntima se puede observar dos zonas hiperecoicas de 8 mm de longitud por 1, 5 mm de espesor ,que invade la luz de la arteria (sugere de placa de ateroma) con una zona hipoecoica entre ellas, sugestiva de ser una ulceración de dicha placa de ateroma.

En el estudio pudimos constatar que no existía una disminución significativa del flujo sanguíneo en la arteria carótida común siendo imposible la visualización de la arteria carótida interna por mala ventana, por lo que se aconsejó la realización de angioTAC para completar el estudio.

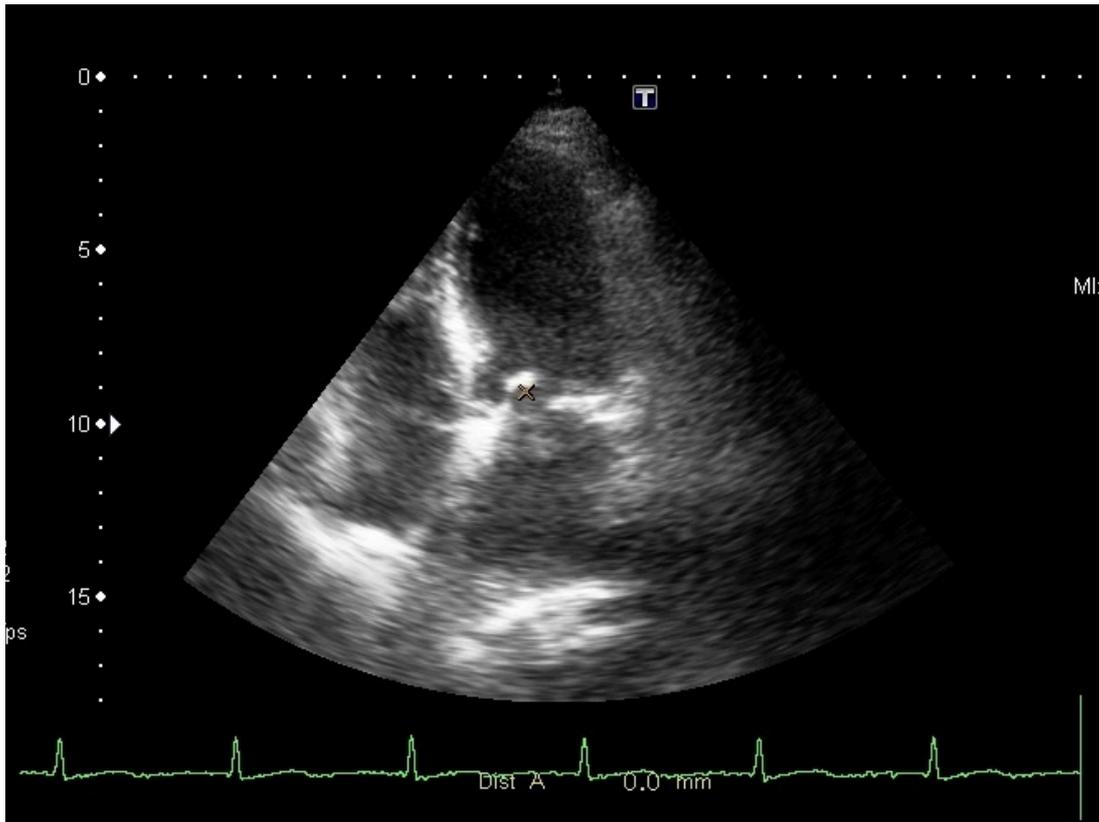
VERRUGA EN VÁLVULA MITRAL

El estudio ecográfico se realizó con un transductor sectorial. La imagen que vemos esta realizada en plano apical cuatro cámaras Y salgo de observar un ventrículo y aurícula izquierdas que aparentemente parece normales en tamaño y contractilidad, al igual que en la aurícula derecha. En el centro de la imagen se ve la válvula mitral con sus dos valvas. En su valva septal se puede apreciar una masa hipereogénica redondeada y con un movimiento caótico independiente, lo cual nos hizo sospechar que era una vegetación, típica de la endocarditis bacteriana. En la valva posterior no se observa ninguna anomalía.

En este caso a la paciente se le había realizado una ecografía hacia una semana, en la cual no se objetivó dicha imagen. Dado que la paciente seguía presentando fiebre y no había otro foco de infección, fue diagnosticada de endocarditis.

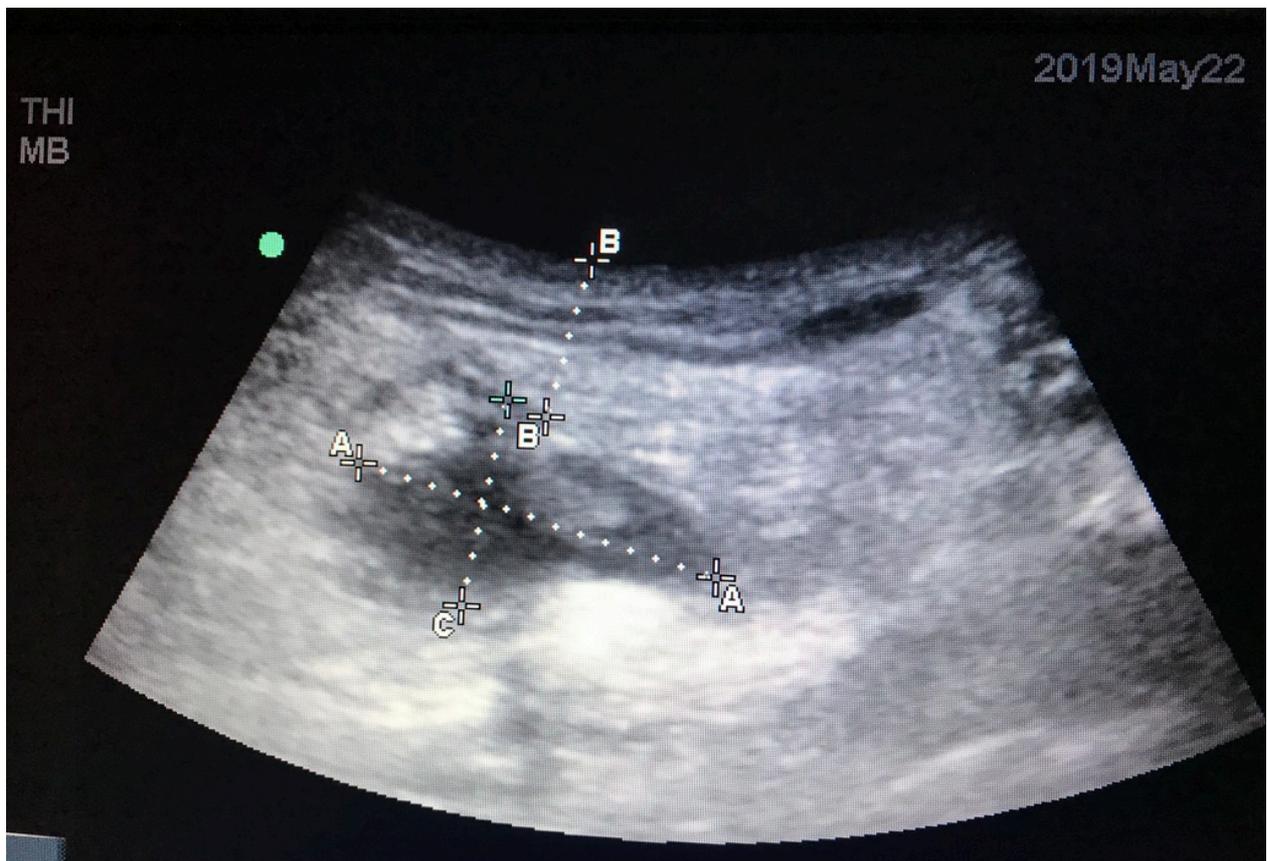
Para realizar el estudio ecográfico en este paciente se utiliz3 una sola lnea de alta frecuencia. En la parte superior de la imagen se objetiva la piel, en donde se distingue el tejido celular subcutáneo o hipodermis, debajo de ella hay una zona lineal hiperecoica que corresponde a la fascia Y por debajo se observa el músculo. Dentro de la zona muscular se ve una imagen ovalada hipoecoica de 3,6 cm de longitud por 1,8 cm de grosor, con áreas de distinta ecogenicidad en su interior que nos hace sospechar que se trate de una colecci3n hemática. Por debajo de ella podemos ver una zona con aumento de la ecogenicidad difusa, pudiéndose corresponder con edema o inflamaci3n muscular.

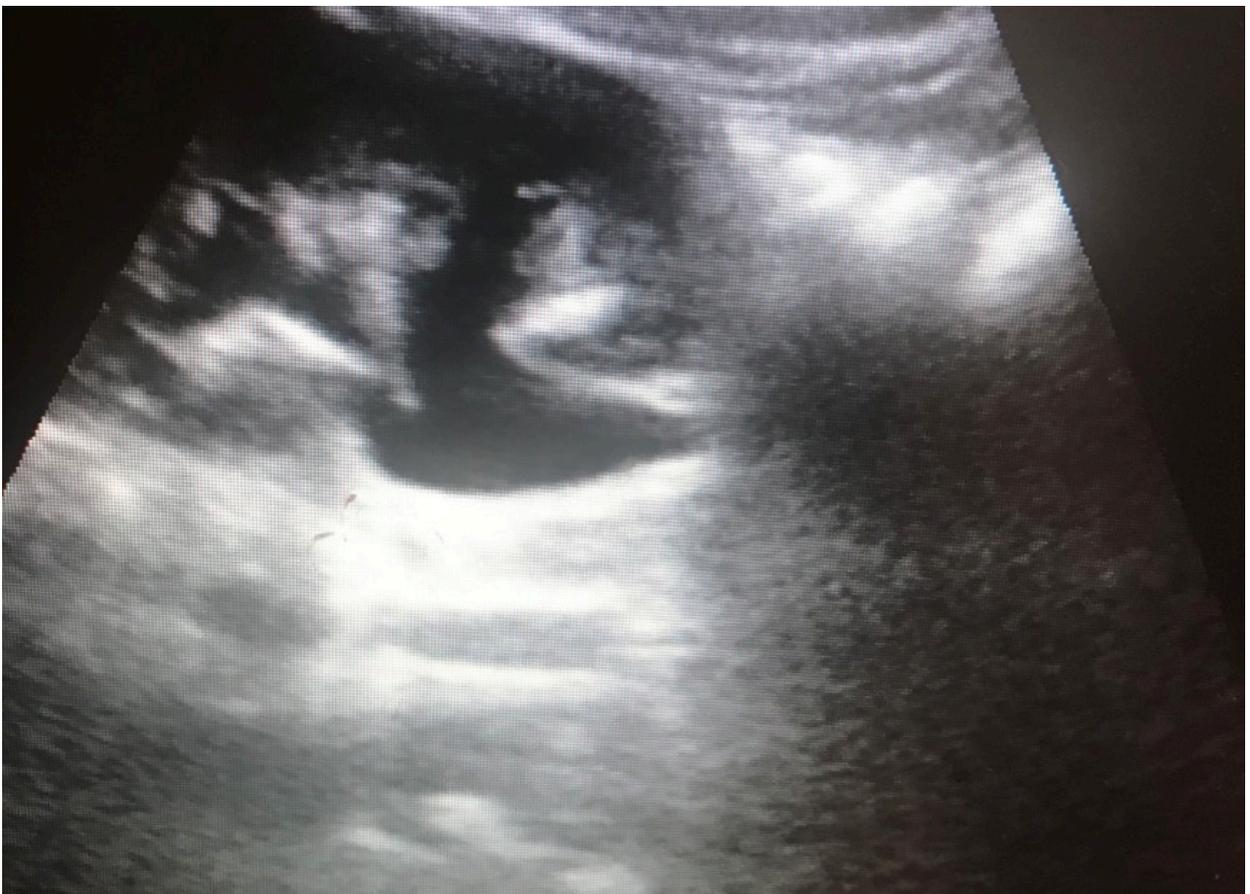
HIDRONEFROSIS MODERADA

En este paciente se usó el traductor convex. En la imagen se puede apreciar un riñón de tamaño adecuado a la edad del paciente, en el que la corteza no presenta ninguna alteración y en el parénquima aparece cierto grado de atrofia, aunque se reconoce perfectamente. Los cálices, pelvis y ureter proximal se encuentran moderadamente dilatados. En la imagen no se observan ningún cálculo.

En este caso la ecografía se le realizó como control y para descartar patología urológica causante de la fiebre.

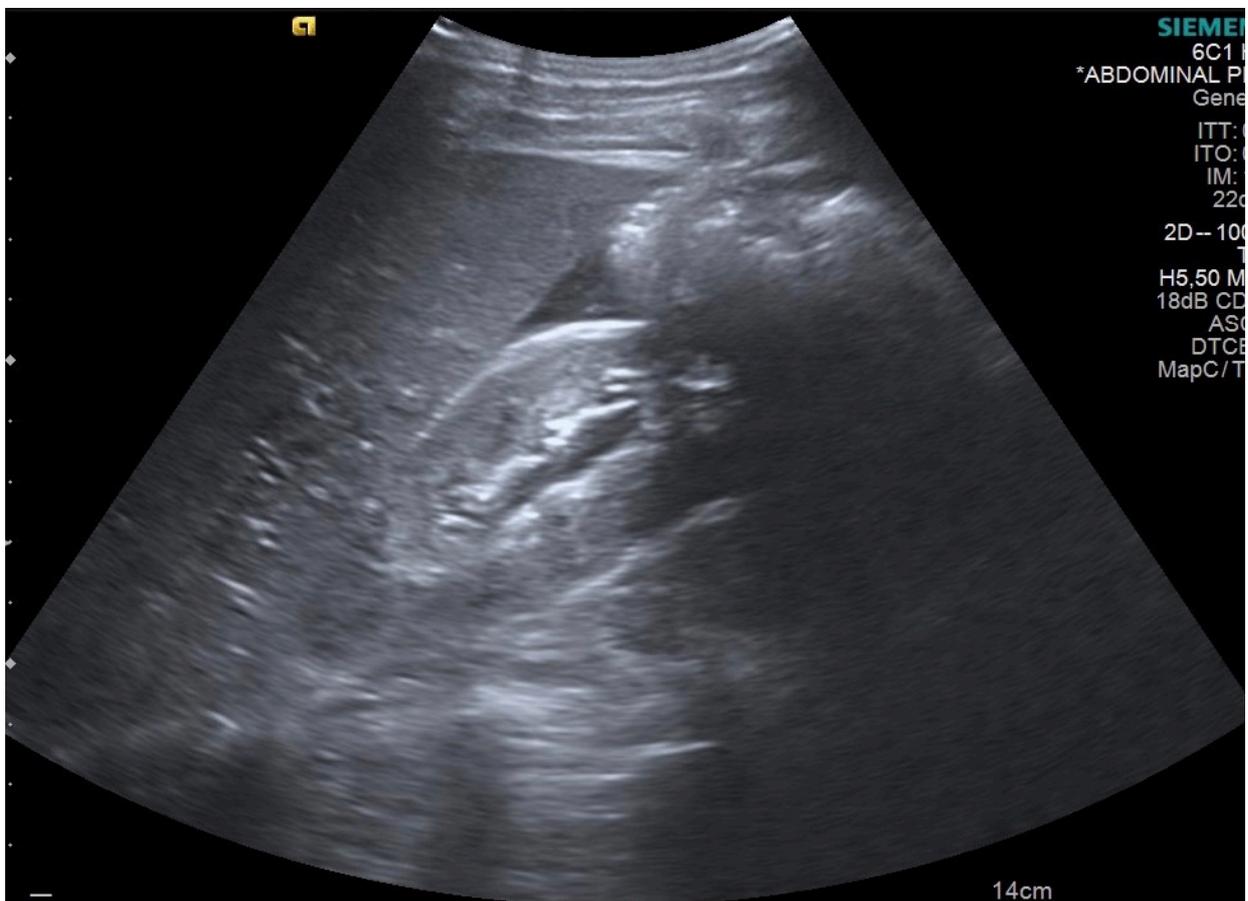
LIQUIDO LIBRE EN ESPACIO DE MORRISON

Se usó una sonda convex de baja frecuencia. En la imagen se está estudiando el cuadrante superior derecho y podemos apreciar el hígado, riñón derecho, seno costofrénico derecho y el receso hepatorenal o espacio de Morrison. En el espacio de Morrison se ve una zona hipoecoica triangular que separa el hígado del riñón derecho. Esta imagen nos indica la existencia de líquido libre abdominal.

Al seguir realizando el FAST se objetivó líquido libre en fosa iliaca derecha, con lo que se le realizó una ecografía abdominal reglada al paciente, en la cual se observó una imagen compatible con una laceración hepática en el segmento VIII.

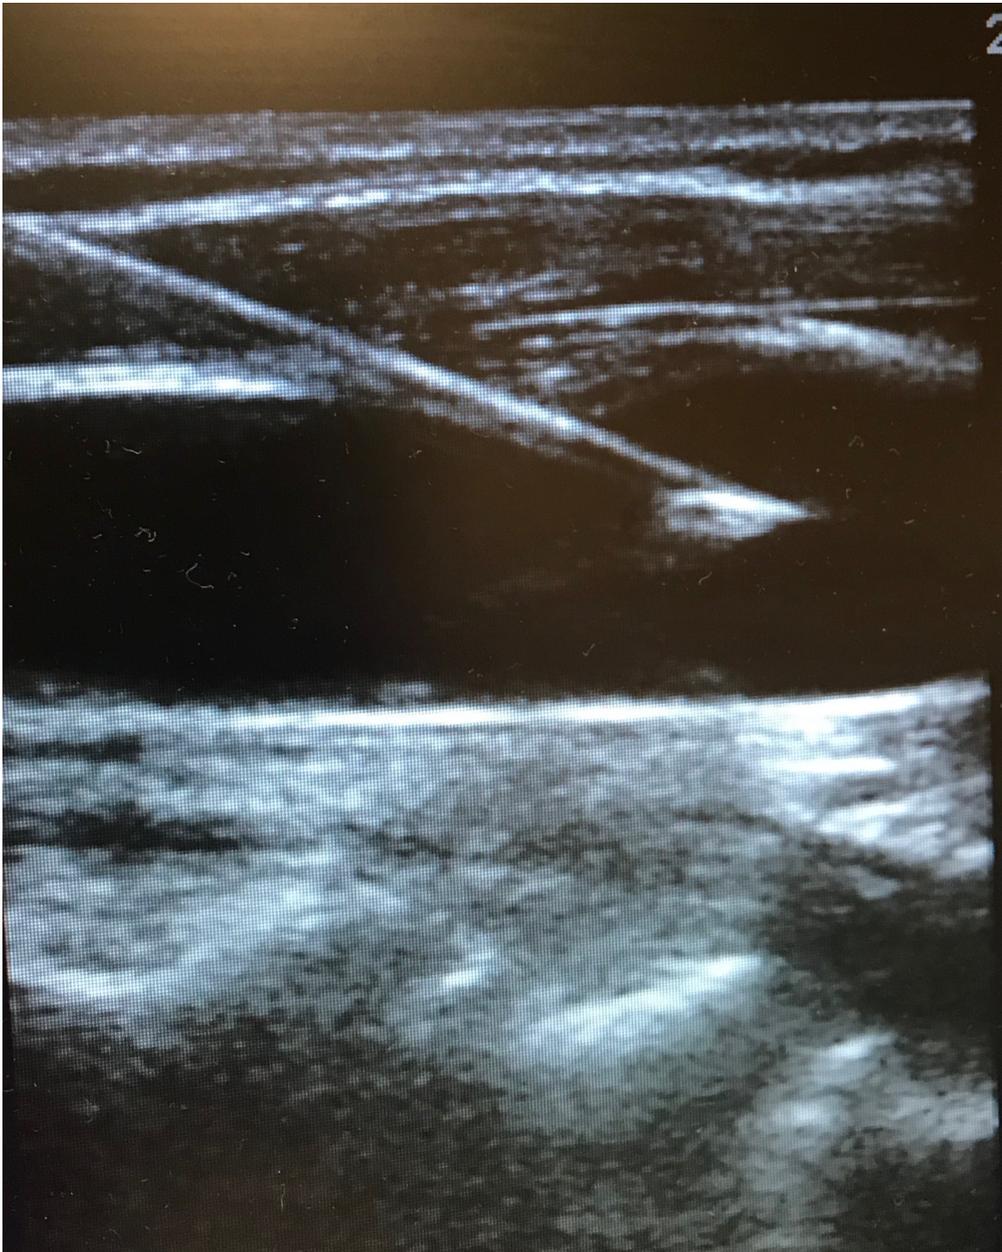
En este caso utilizamos una sonda lineal de alta frecuencia. Se puede observar en la parte superior de la imagen una zona que corresponde a la piel, (epidermis y dermis) por debajo de ella se encuentran estructuras lineales hiperecogénicas entrecruzadas

que delimitan áreas hipoeoicas. que se corresponden con el tejido celular subcutáneo. Justo por debajo de él se puede ver una estructura lineal anecoica (vaso sanguíneo) delimitada por una zona hiperecoica superior y otra inferior que se corresponde con la pared vascular del vaso (en este caso se trataba de la vena subclavia) en un corte longitudinal. Dentro de él ,se ve perfectamente como la aguja ha atravesado la piel, tejido celular subcutáneo y la pared superior del vaso para quedar introducida en la luz de la vena.
