ESTABILIDAD DE TALUDES DEL MACIZO ROCOSO UBICADO  
EN EL ENTORNO DE LA CARRETERA HU-6400, EL GRANADO,  
HUELVA

**MASTER EN GEOLOGÍA Y GESTIÓN AMBIENTAL DE RECURSOS MINERALES**

**Tutor académico: Encarnación Navarro García. Trabajo Fin de Máster. Huelva,  
Universidad de Huelva. Universidad Internacional de Andalucía. Año 2019. 87p**

**Resumen:** La finalidad de este trabajo de fin de máster es el estudio geológico y la caracterización geomecánica de los macizos rocosos ubicados en el entorno de la carretera HU-6400, El Granado (Huelva), zona que se caracteriza geológicamente por encontrarse en el Anticlinal de La Puebla de Guzmán. Para tal fin, se recurrió en principio a la obtención y procesamiento de datos de campo relacionados con la geología de la zona y la caracterización de macizos rocosos.

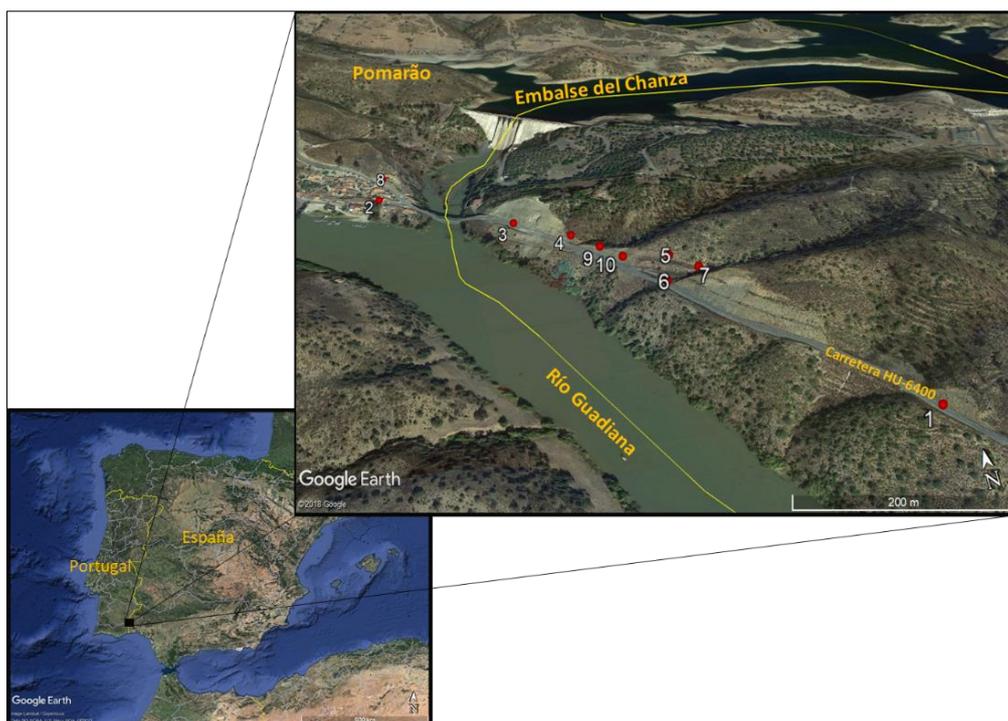
**Figura 1.1.** Ubicación de la zona de estudio cerca de la frontera con Portugal. Las estaciones medidas en campo se representan con el círculo rojo y se indican con los números desde el 1 al 10

La zona de estudio se encuentra ubicada en el entorno de la carretera HU-6400, entre la población de El Granado en Huelva (España) y la población Pomarão en Portugal. Aproximadamente a 1 km de la frontera entre ambos países, siguiendo una dirección aproximada del curso del río Guadiana, y cerca del embalse del Chanza (figura 1.1).

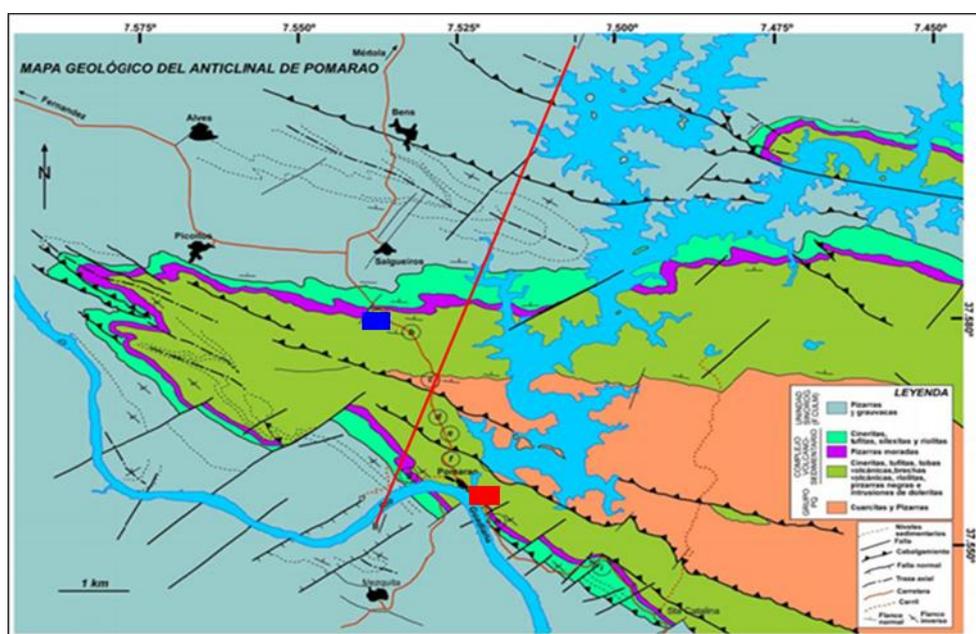
**Figura 2.2.** Mapa geológico del Anticlinal de La Puebla de Guzmán, la línea roja corresponde al corte geológico I-II. La zona de estudio del flanco norte (normal) se localiza en el cuadro azul, mientras que el flanco sur (inverso) en el cuadro rojo (tomado de Alonso-Chaves *et al.*, 2016)

El Anticlinal de La Puebla de Guzmán es una de las estructuras cartográficas más grandes de la Faja Pirítica Ibérica, se trata de un pliegue con una sección en planta en forma de delta y una geometría cómica con varios cierres periclinales, tanto hacia el Oeste como hacia el Este (Alonso-Chaves *et al.*, 2016). Dicho anticlinal está formado en relación con un abanico imbricado de cabalgamientos de vergencia suroeste desarrollados durante la segunda fase de deformación regional (D2). El sentido de transporte tectónico para las láminas cabalgantes es hacia el SO (figura 2.2) En la figura 2.3 se muestra un corte geológico transversal al Anticlinal de La Puebla de Guzmán, donde se aprecia la estructura general del mismo (Alonso-Chaves *et al.*, 2016).

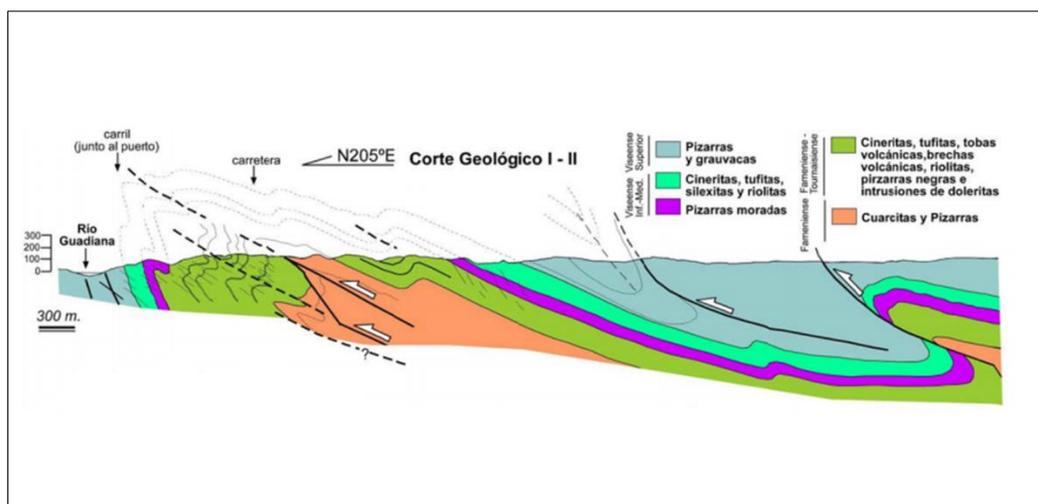
**Figura 2.3.** Corte geológico (sección I-II) transversal al Anticlinal de Puebla de Guzmán (ver localización en la figura 2.2.) (tomado de Alonso-Chaves et al., 2016)

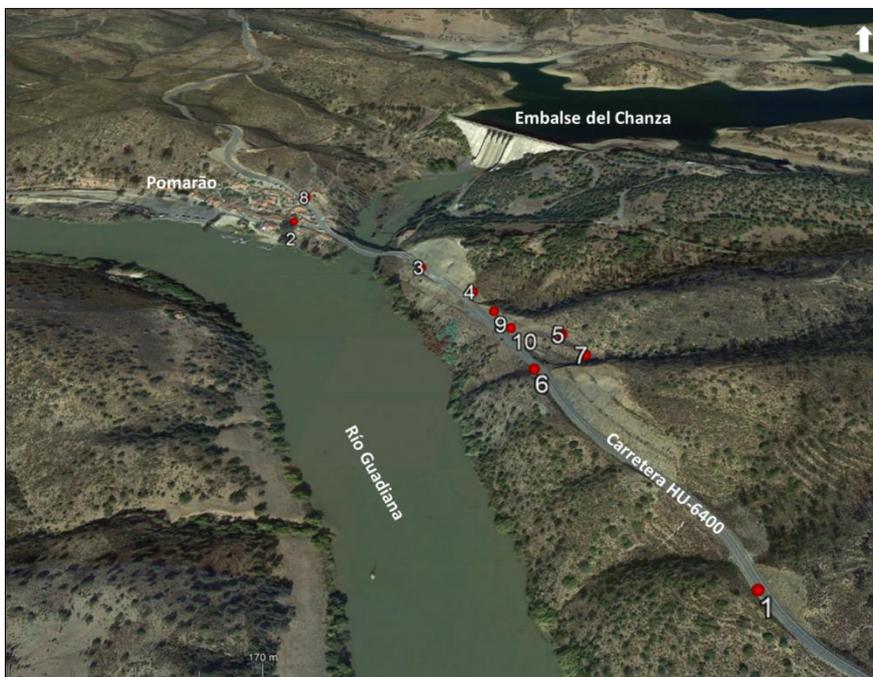
Figura 3.1. Mapa con la ubicación de las estaciones de medida (puntos del 1 al 10)

Se estudiaron diez afloramientos (figura 3.1), seleccionando aquellos que proporcionaban mayor información tanto geológica como geotécnica. En cada uno de estos afloramientos, se obtuvieron datos de litología y datos estructurales, como orientación de la estratificación, foliación, fallas, diaclasas y pliegues. Además, se

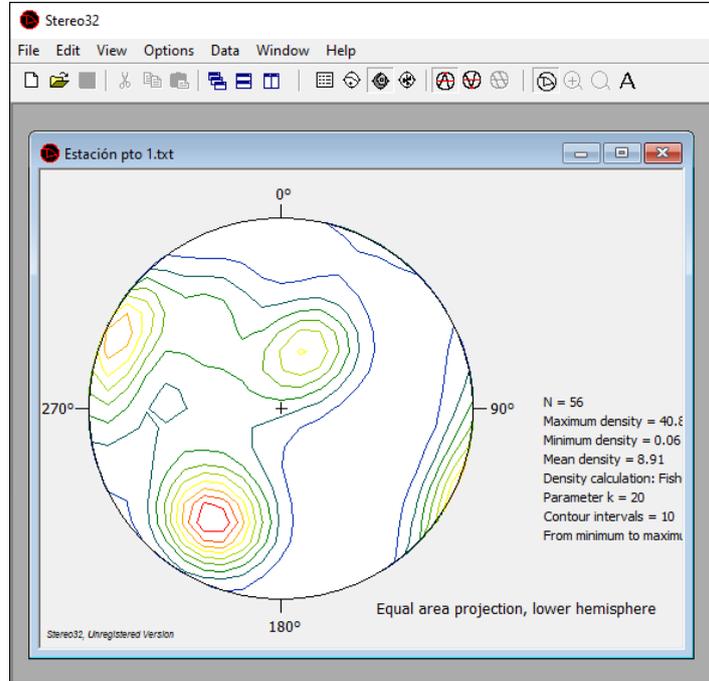
Figura 3.3. Ejemplo de representación estereográfica (equiareal, hemisferio inferior) del diagrama de densidades de los polos

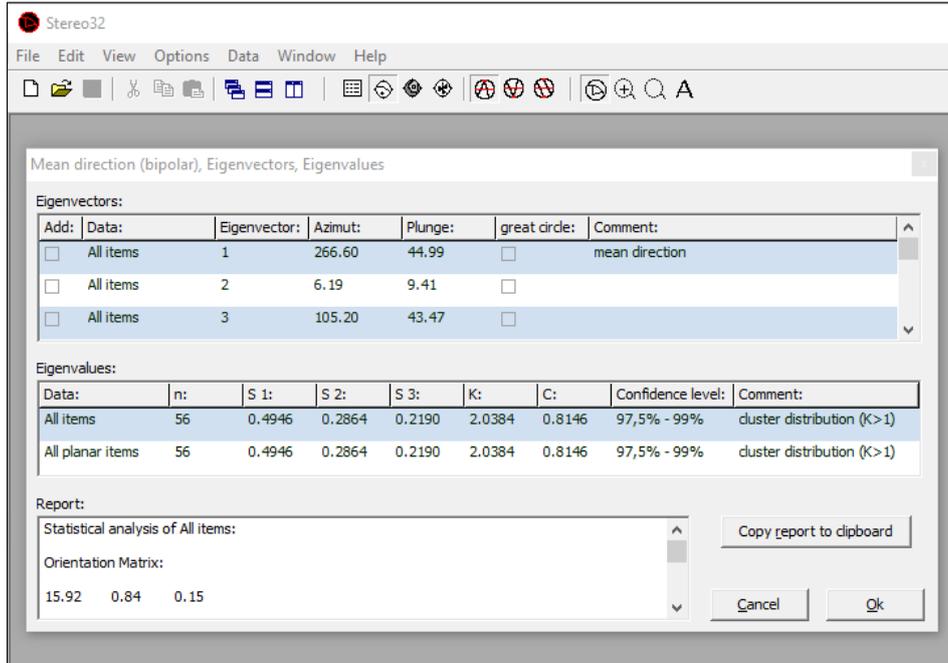
Figura 3.4. Ejemplo de análisis estadístico, cálculo de los autovalores y autovectores

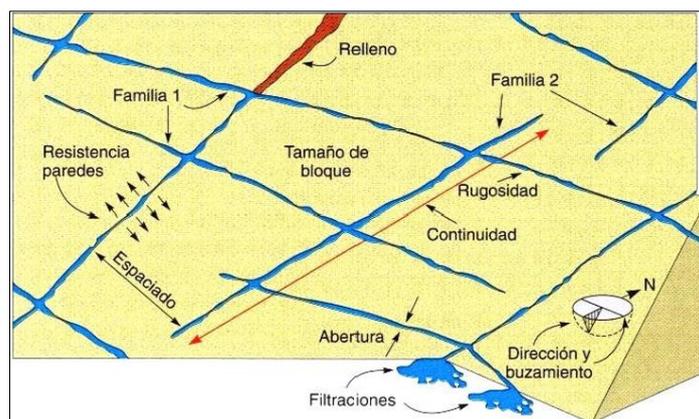
**Figura 3.5.** Representación esquemática de las propiedades geométricas de las discontinuidades (tomado de González de Vallejo, 2002)

- Orientación
  - Espaciado
  - Continuidad o persistencia (longitud de las discontinuidades)
  - Abertura
  - Rugosidad
  - Relleno
  - Alteración
  - Filtraciones de agua
- La orientación de cada discontinuidad está determinada por su dirección de buzamiento y por su buzamiento, la medición de los mismos se efectúa mediante el uso de la brújula (figura 3.5).

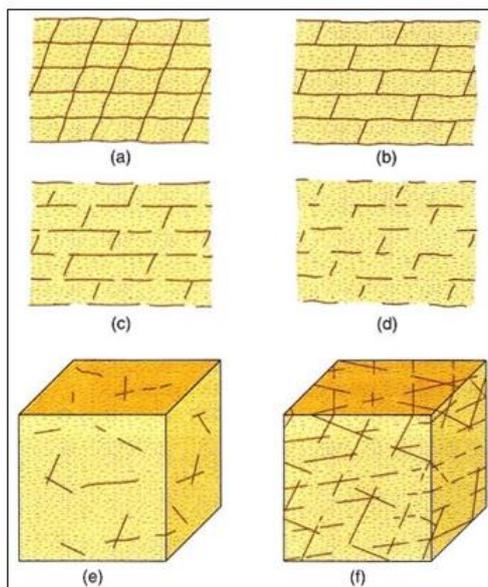
**Figura 3.6.** Modelos de continuidad de varias familias de discontinuidades (tomado de González de Vallejo, 2002)

-La continuidad de una discontinuidad se refiere a su extensión superficial, representada por la longitud de la misma a lo largo de la traza en la superficie expuesta (figura 3.6)

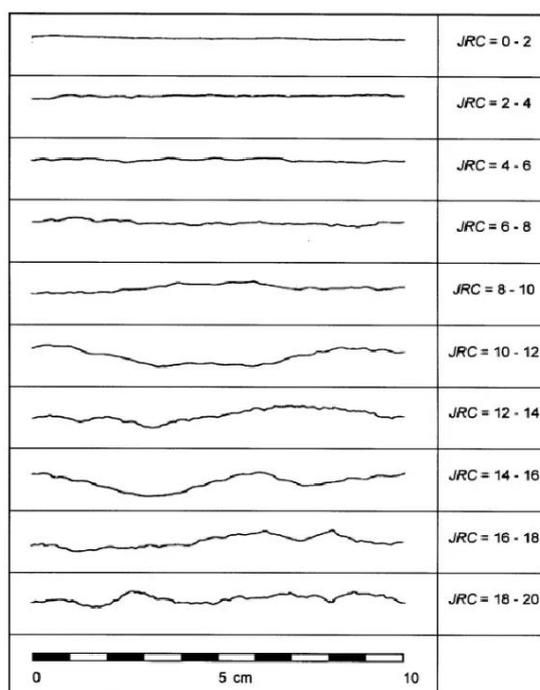
**Figura 3.7.** Perfiles de rugosidad y los valores correspondientes de JRC (tomado de González de Vallejo, 2002)

La apariencia de la superficie de discontinuidad se compara visualmente con los perfiles que se muestra y el valor JRC correspondiente al perfil que más se parezca a la superficie de discontinuidad elegida.

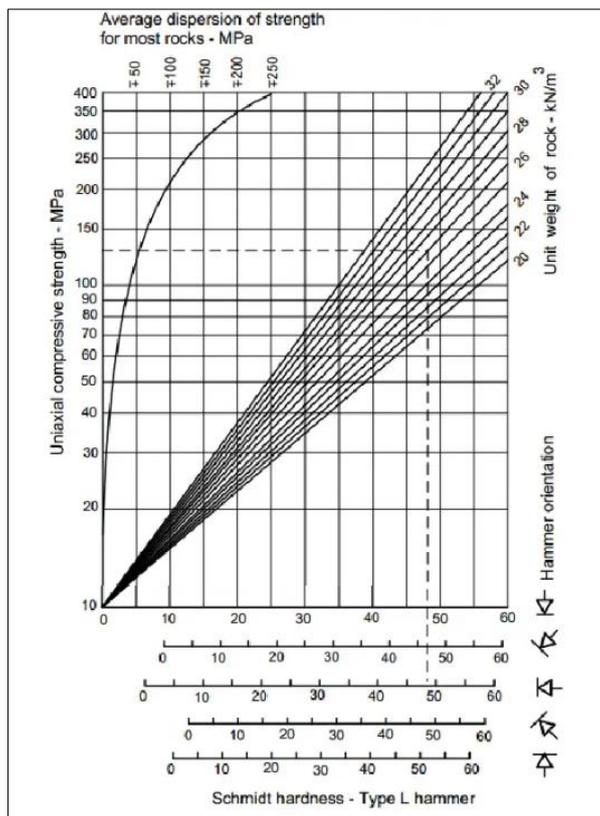
Figura 3.8. Estimación de la resistencia a la compresión de pared conjunta de dureza Schmidt (tomado y Modificado de Maguiña Javier)

Los valores de rebote obtenidos en el campo se correlacionan mediante un ábaco con la resistencia a compresión simple (figura 3.8), en función de la densidad de la roca y de la inclinación del martillo y del plano ensayado (González de Vallejo, 2002).

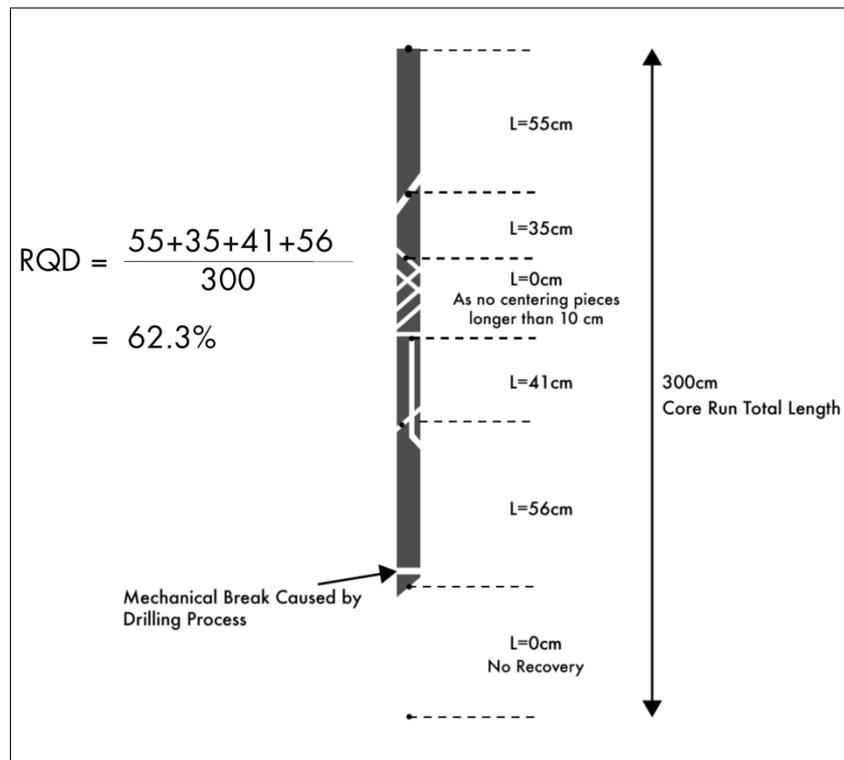
Figura 3.9. Cálculo del índice RQD

El índice **RQD** (Rock Quality Designation) se define como el porcentaje de recuperación de testigos de más de 10 cm de longitud (sin tener en cuenta las roturas del proceso de perforación) respecto de la longitud total del sondeo. En la figura 3.9 se muestra un ejemplo del cálculo del RQD.

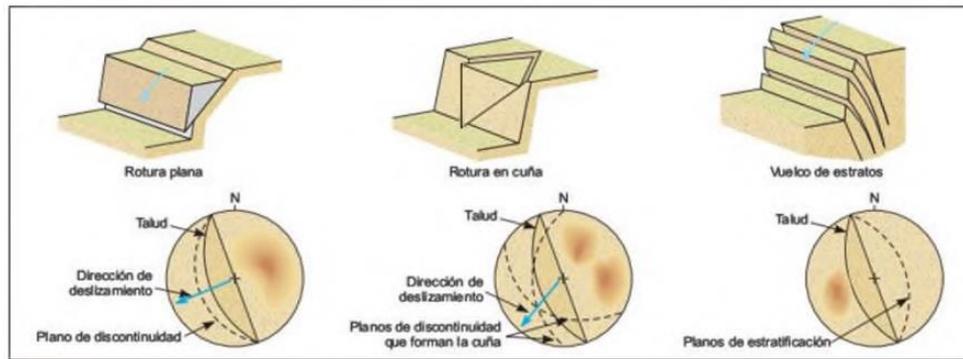
**Figura 3.10.** Tipos de roturas para macizos rocosos y representación estereográfica de los planos de discontinuidad con respecto a la orientación del talud (tomado de González de Vallejo, 2002)

Se produce a favor de una superficie preexistente, que puede ser la estratificación, una junta tectónica, una falla, etc. La condición básica es la presencia de discontinuidades buzando a favor del talud y con su misma dirección, cumpliéndose la condición de que la discontinuidad debe estar descalzada por el talud: El buzamiento del talud ( $\psi$ ) debe ser mayor que el buzamiento del plano de discontinuidad ( $\alpha$ ) y además el buzamiento de la discontinuidad debe ser mayor que su ángulo de rozamiento interno ( $\alpha > \phi$ ). Ver figura 3.10.

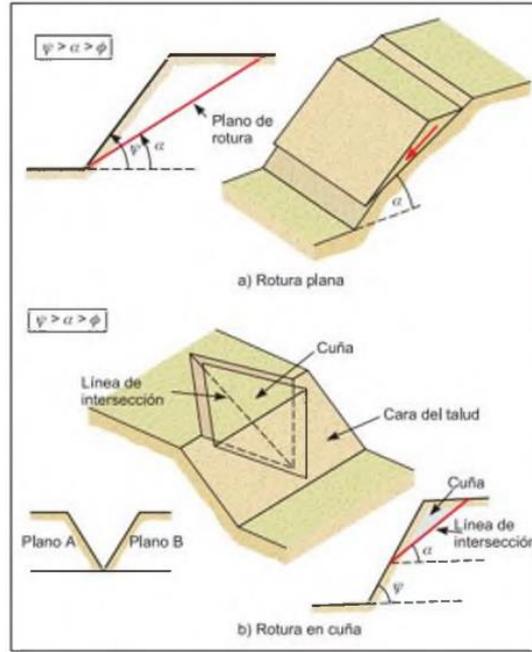
Figura 3.11. Condiciones para la rotura plana y para la rotura en cuña (tomado de González de Vallejo, 2002)

Corresponde al deslizamiento de un bloque en forma de cuña, formado por dos planos de discontinuidad, a favor de su línea de intersección. Para que se produzca este tipo de rotura, los dos planos deben aflorar en la superficie del talud, y se deben cumplir iguales condiciones que para la rotura plana:  $\psi > \alpha > \phi$ , siendo  $\alpha$  en este caso el buzamiento de la línea de intersección (figuras 3.11 y 3.12).

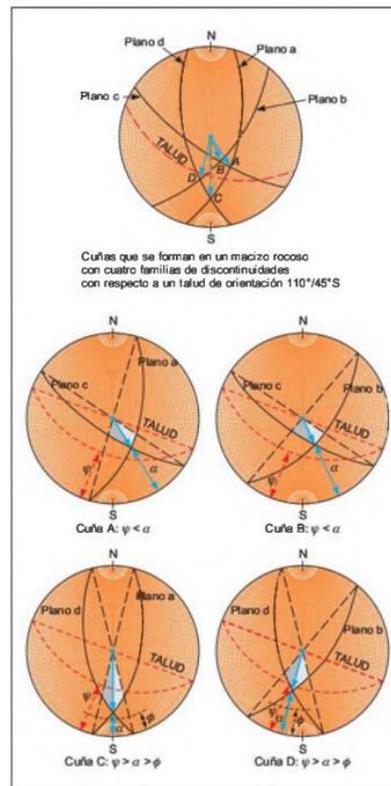
Figura 3.12. Representación estereográfica de cuñas. Las cuñas A y B no tienen posibilidad de deslizarse por no cumplirse la condición  $\psi > \alpha$ ; a: las cuñas C y D presentan condiciones de deslizamiento (tomado de González de Vallejo, 2002)

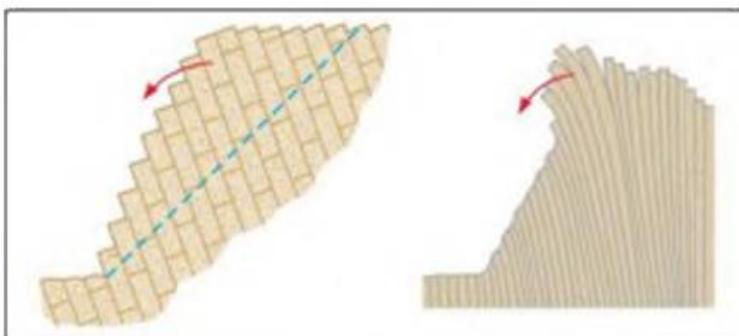
**Figura 3.13.** Esquemas de taludes con estructura favorable al vuelco de estratos (tomado de González de Vallejo, 2002)

Se produce en taludes de macizos rocosos donde los estratos presentan buzamiento contrario a la inclinación del talud y dirección paralela o subparalela al mismo. En general, los estratos aparecen fracturados en bloques a favor de sistemas de discontinuidades ortogonales entre sí. Este tipo de rotura implica un movimiento de rotación de los bloques, y la estabilidad de los mismos no está únicamente condicionada por su resistencia al deslizamiento (figura 3.13).

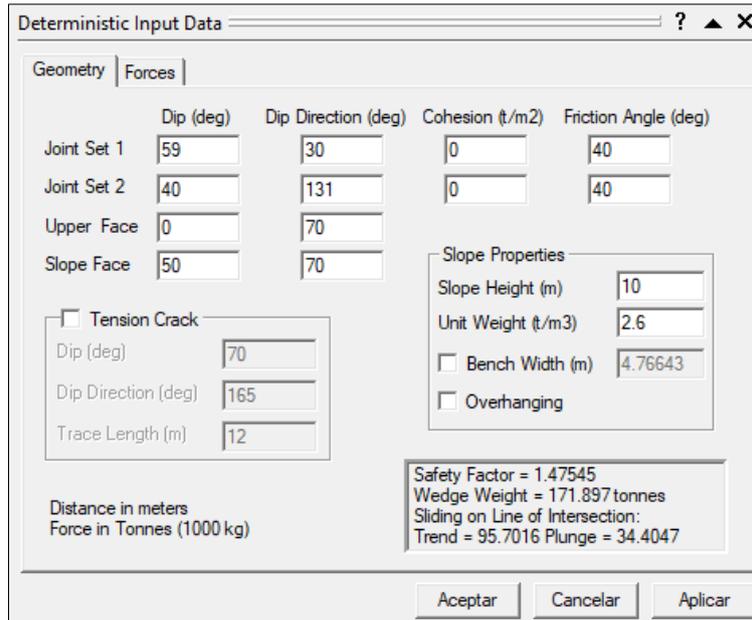
Figura 3.14. Introducción de datos en el programa SWedge (Rocscience, 2004)

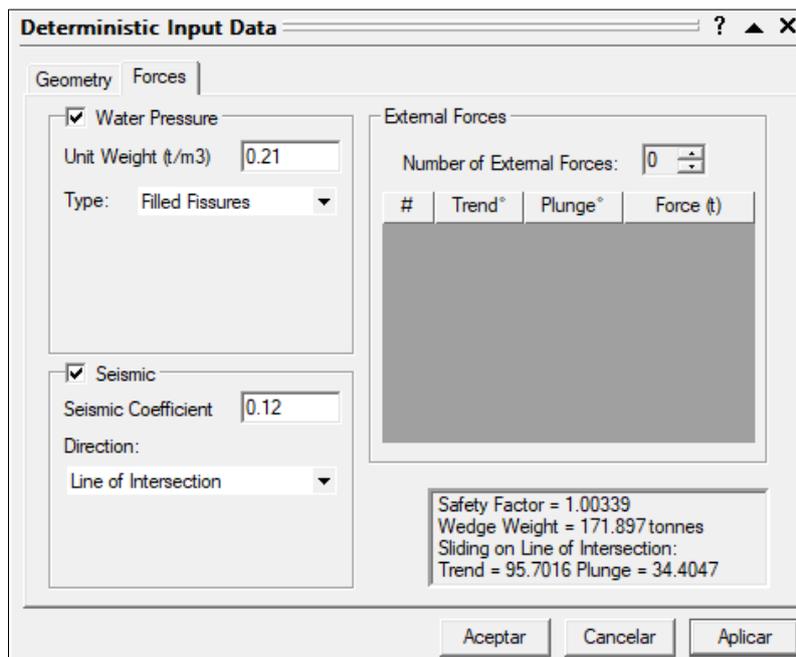
Figura 3.15. Cálculo del factor de seguridad incluyendo las fuerzas externas aplicadas en el talud. SWedge (Rocscience, 2004)

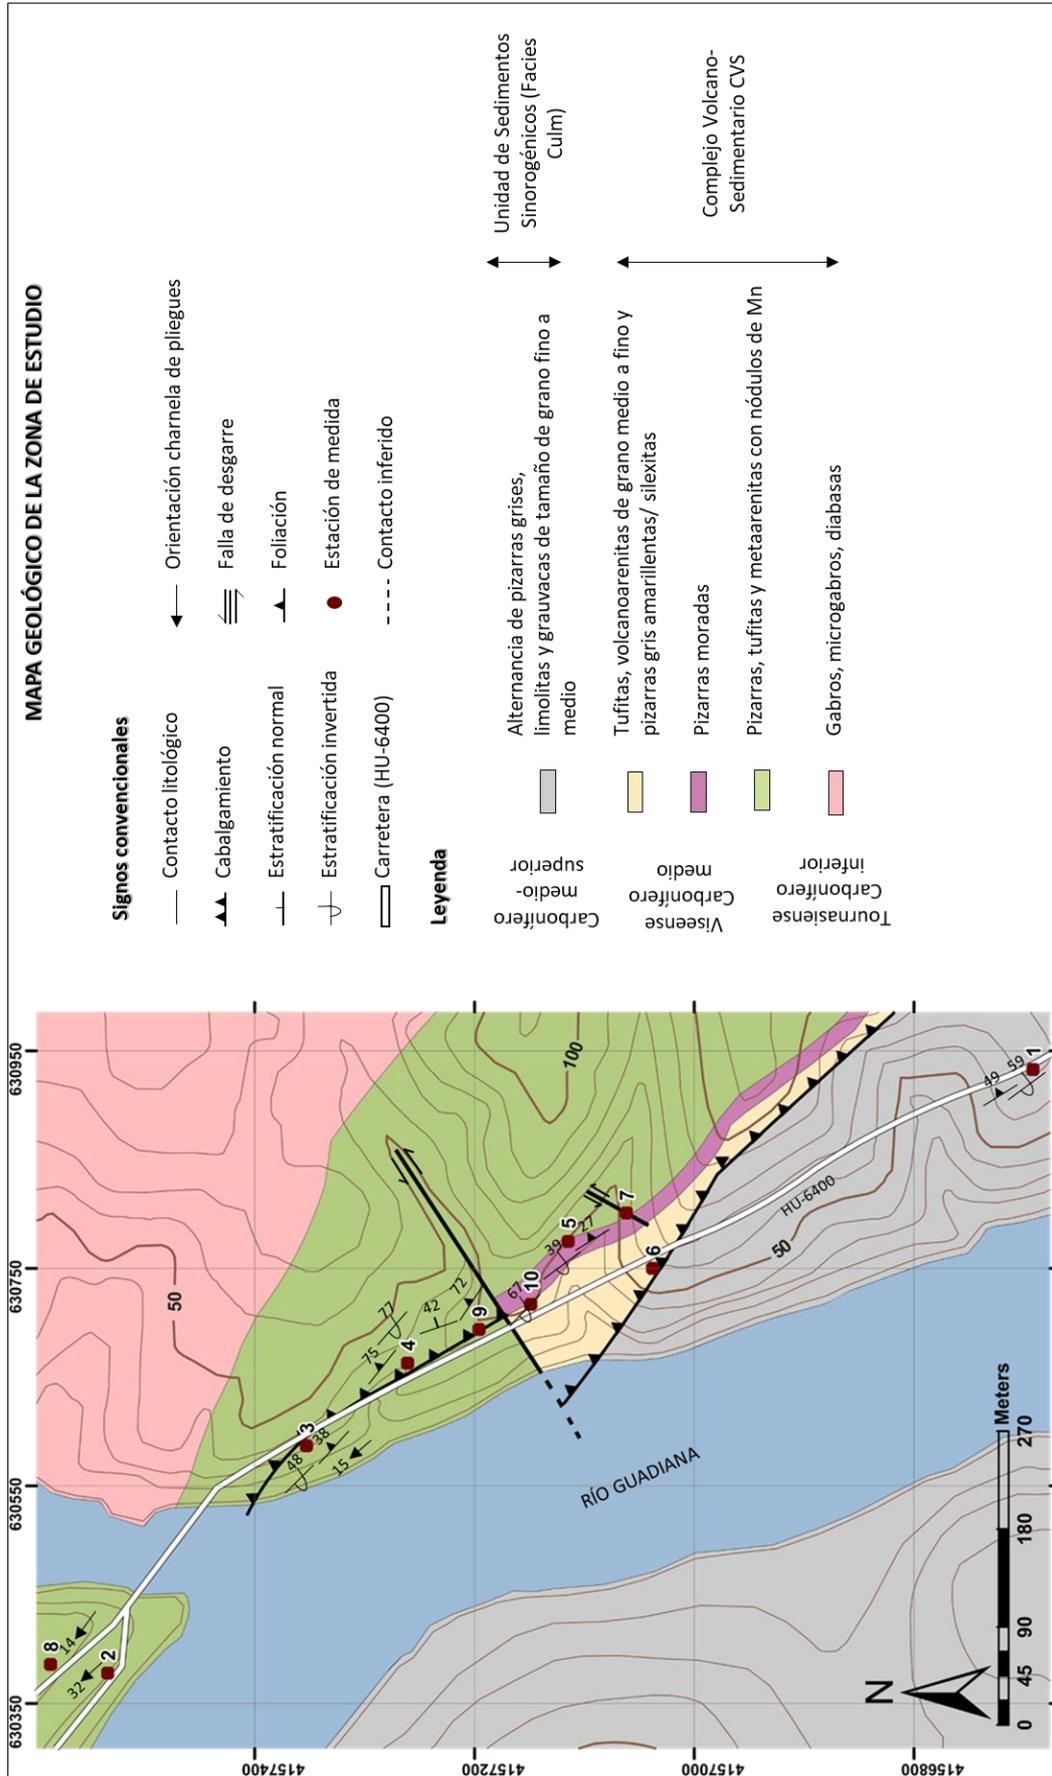
Figura 4.2. Mapa geológico de la zona de estudio

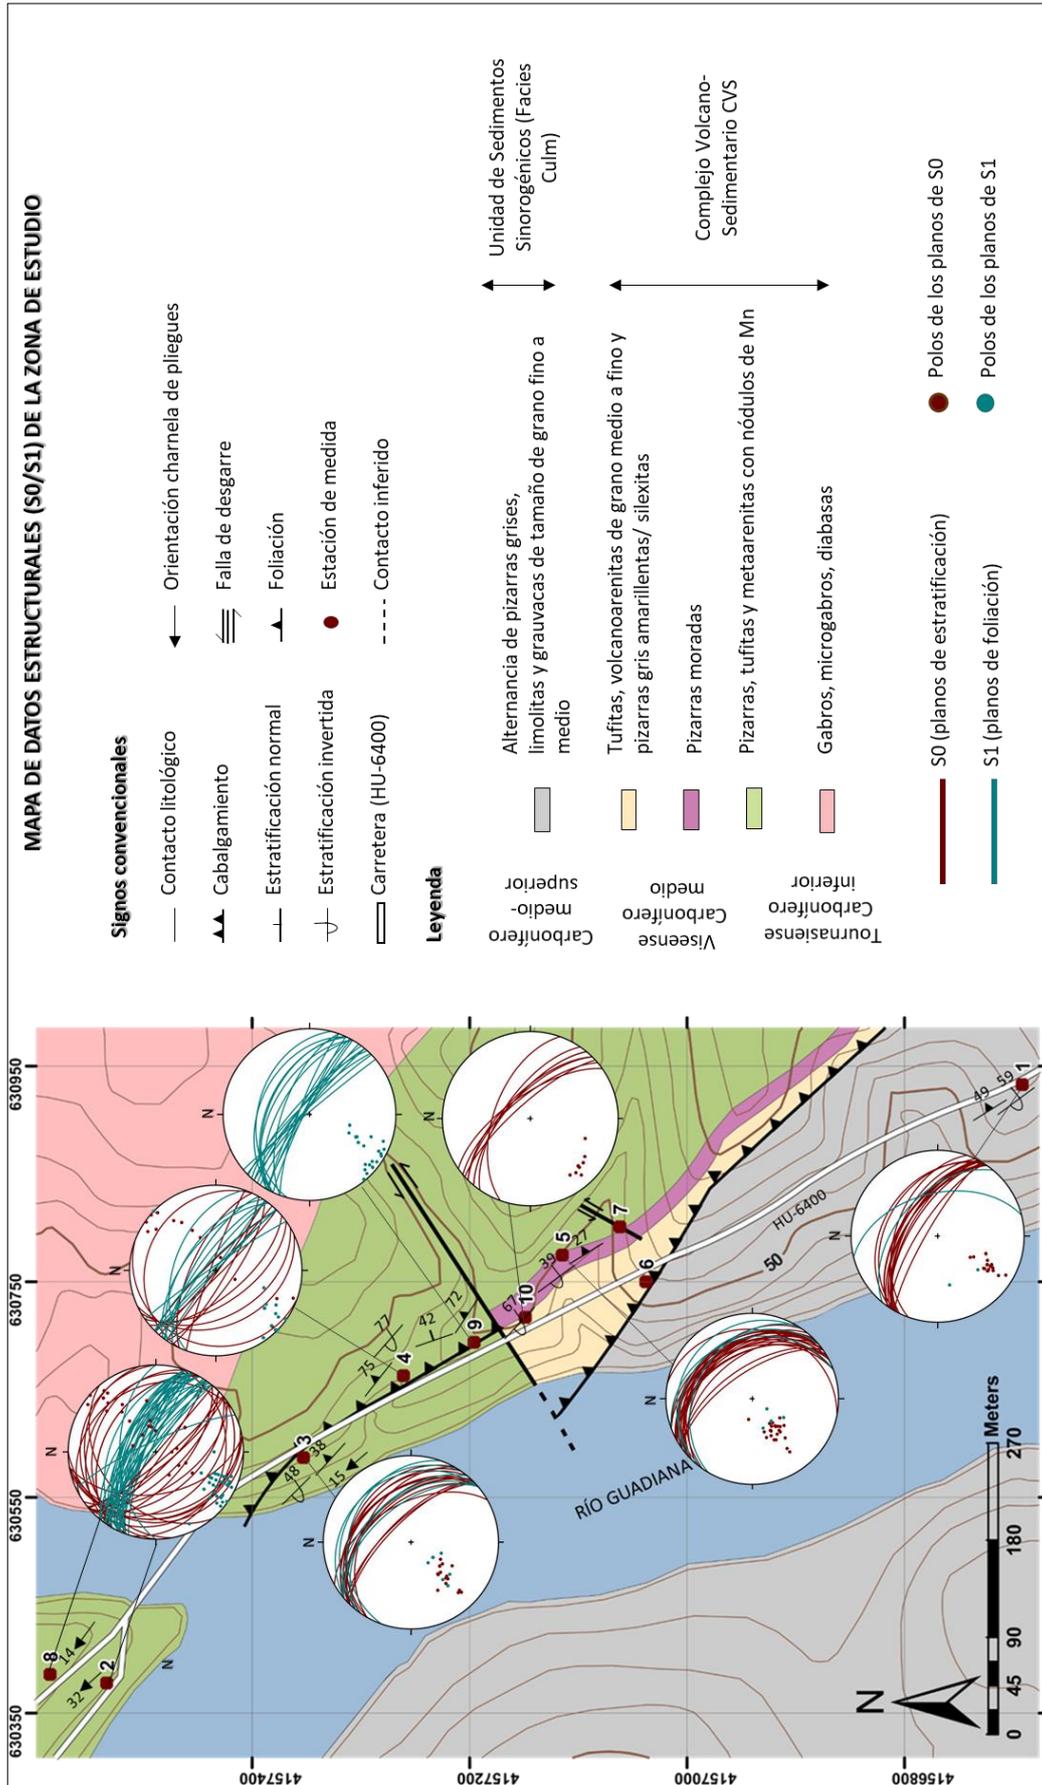
Figura 4.3. Mapa de datos estructurales S<sub>0</sub>-S<sub>1</sub>

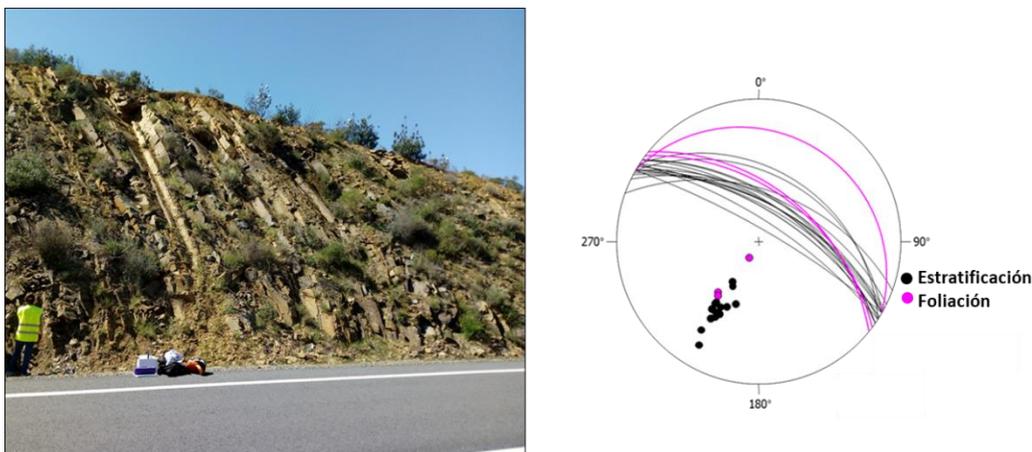
**Figura 4.4.** Afloramiento de facies Culm estación punto 1. Se observa en la proyección estereográfica (equiangular hemisferio inferior) como los planos de foliación buzan menos que los planos de estratificación

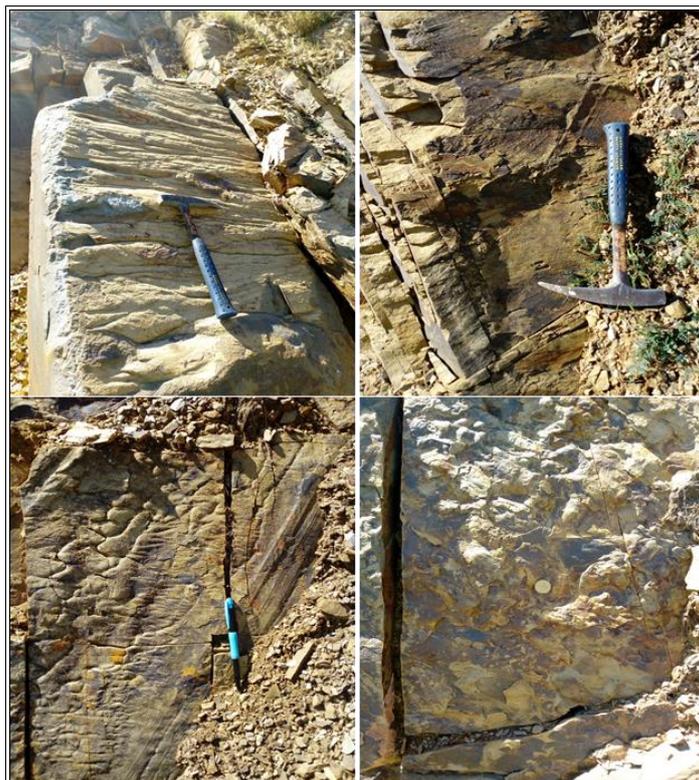
**Figura 4.5.** Estructuras de paleocorrientes observadas en los estratos de grauvaca (punto 1)

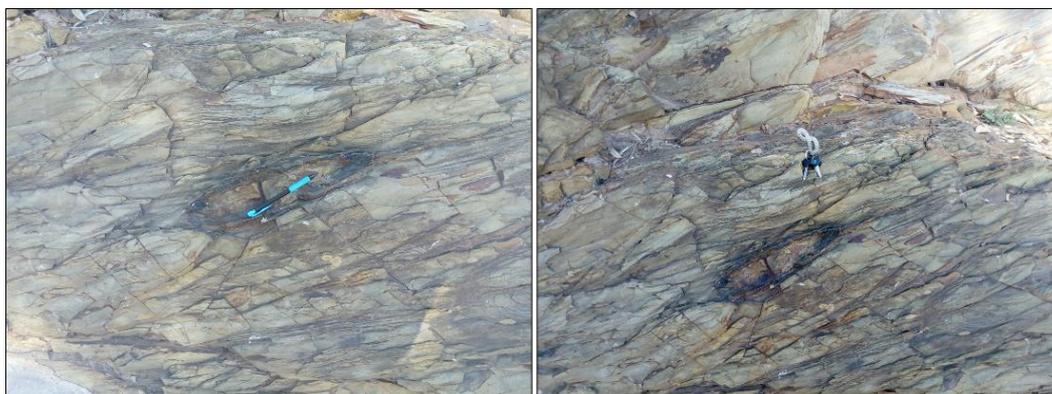
Las pizarras con nódulos de Mn, color marrón claro-oscuro con tonalidades grises, presentan finos niveles de metaarenitas intercalados, que a veces resaltan mucho en el afloramiento por ser de color marrón oscuro (figura 4.6). Estos niveles más competentes se encuentran formando pliegues de varios órdenes con los ejes inclinados hacia el NO, que se describen más adelante.

La orientación media de la foliación es de N123°E/72°NE

**Figura 4.6.** Pizarras con nódulos de Mn (punto 2)

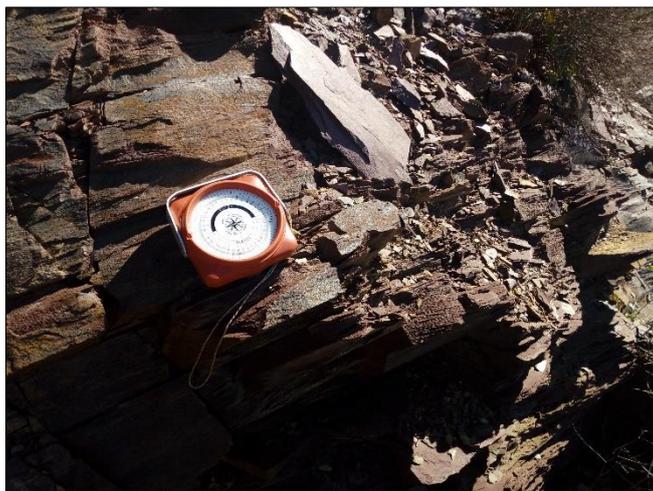
Las pizarras moradas se muestran muy diaclasadas (figura 4.7). La orientación media de la  $S_0$  es N145°E/39°NE y la de la  $S_1$  es N137°E/27°NE.

Figura 4.7. Nivel de pizarras moradas (punto 5)

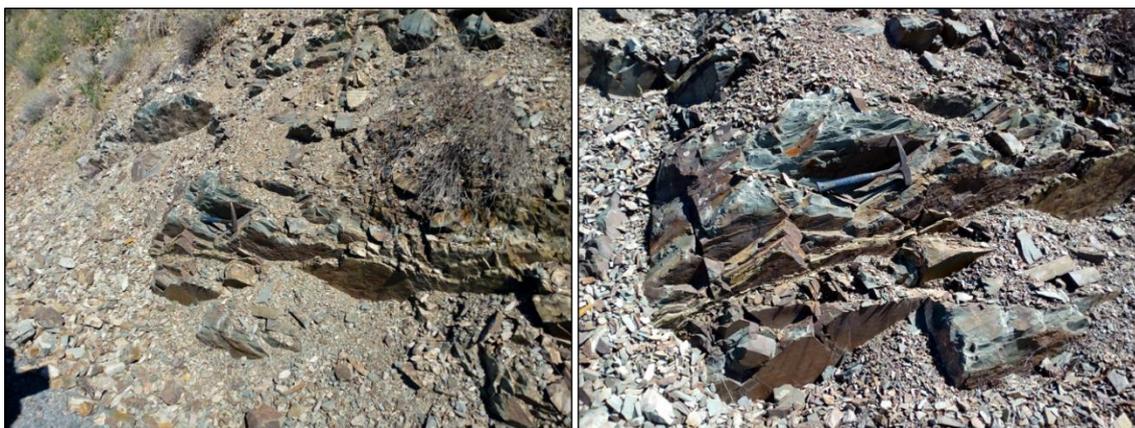
Los niveles de silixitas y rocas volcánicas muestran colores marrones a verdosos (figura 4.8). La orientación media de la  $S_0$  es  $N133^{\circ}E/67^{\circ}NE$ .

Figura 4.8. Silixitas observadas en las proximidades de las pizarras moradas (punto 10)

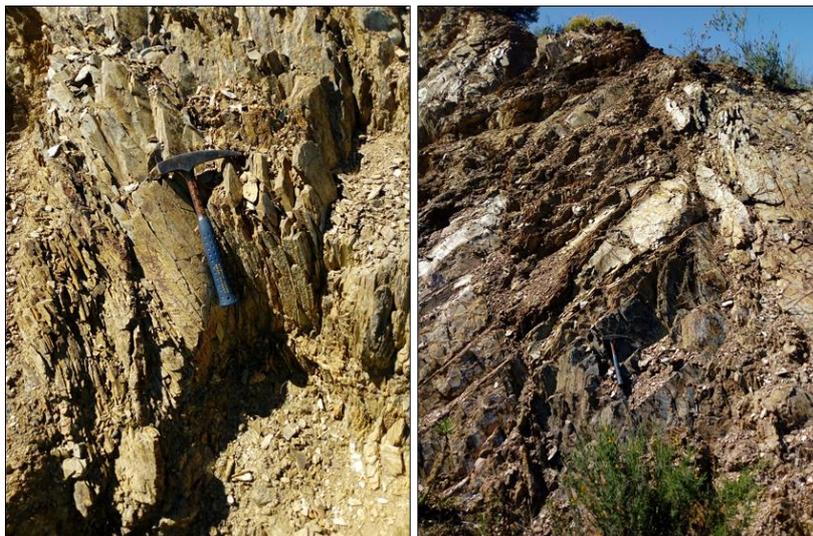
Este cabalgamiento tiene una orientación aproximada de  $N130^{\circ}E$  y buza unos  $50^{\circ}NE$ . Desarrolla una gran zona de roca de falla, dando como resultado la trituración de la roca, en nuestro caso de las pizarras, que por ser rocas blandas el material se observa muy machacado (figura 4.9).

**Figura 4.9.** Zona de roca de falla observada en el punto 6

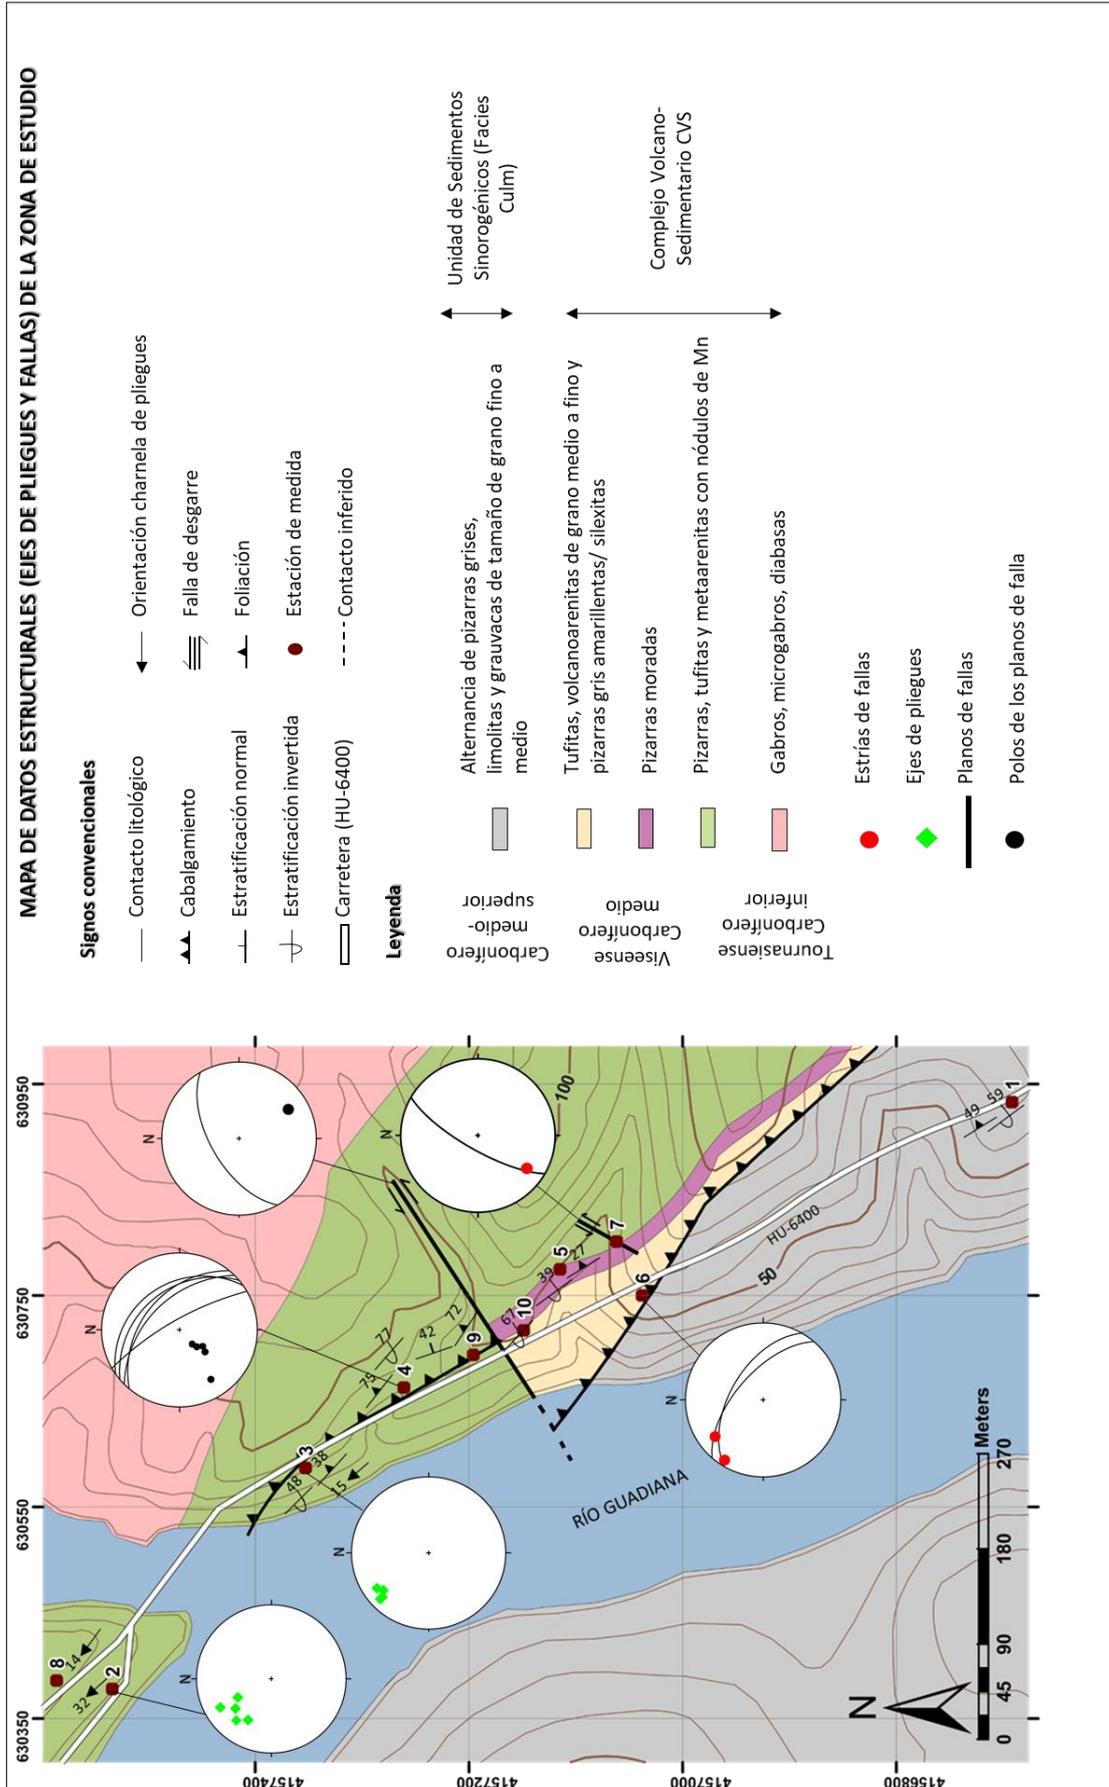
Figura 4.10. Mapa de los datos estructurales (fallas y pliegues)

Este contacto se encuentra rejugado como falla de desgarre y muestra estrías de bajo cabeceo (ver diagrama de la figura 4.10).

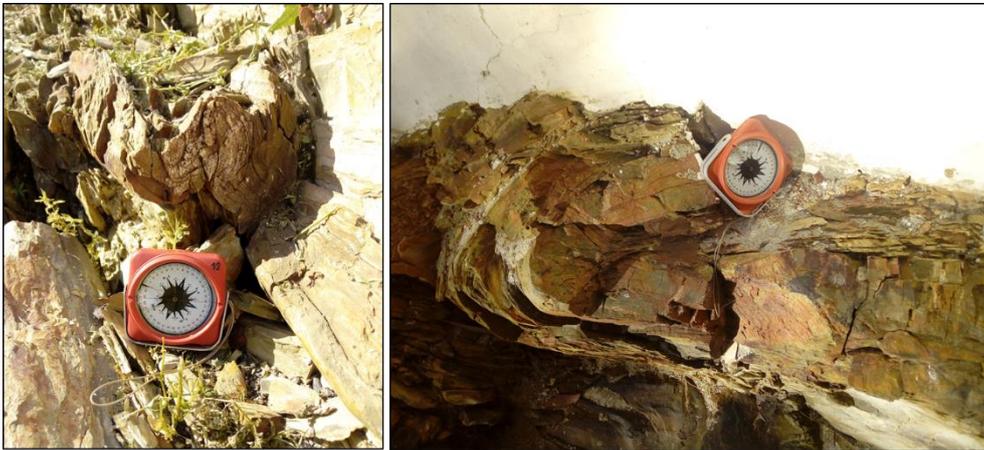
Figura 4.11. Plegamiento asimétrico dentro de las pizarras con nódulos de Mn CVS (punto 2)

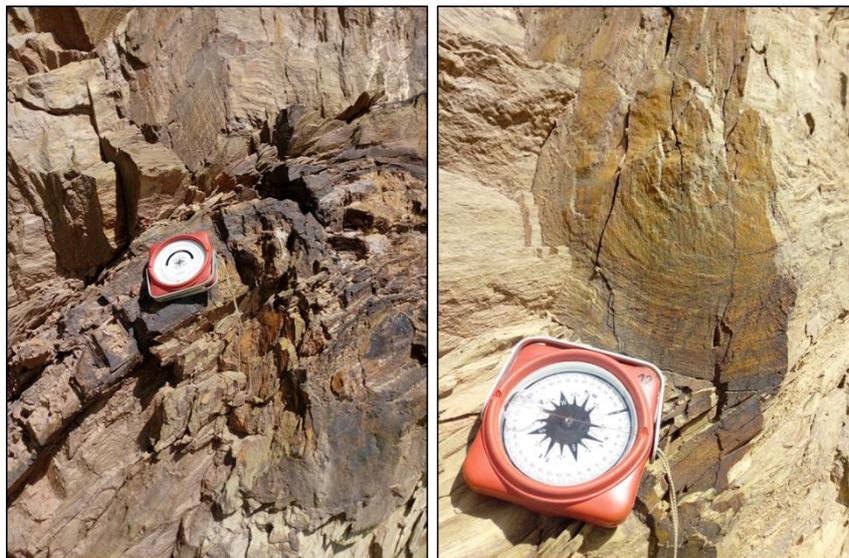
En estas pizarras es frecuente encontrar pliegues definidos por las capas más competentes. Estos pliegues son de diferentes longitudes de ondas y de diferentes órdenes, que en general, son asimétricos y de geometría cónica (figuras 4.11, 4.12 y 4.13).

Figura 4.12. Pliegues de escala local observados en la estación punto 8

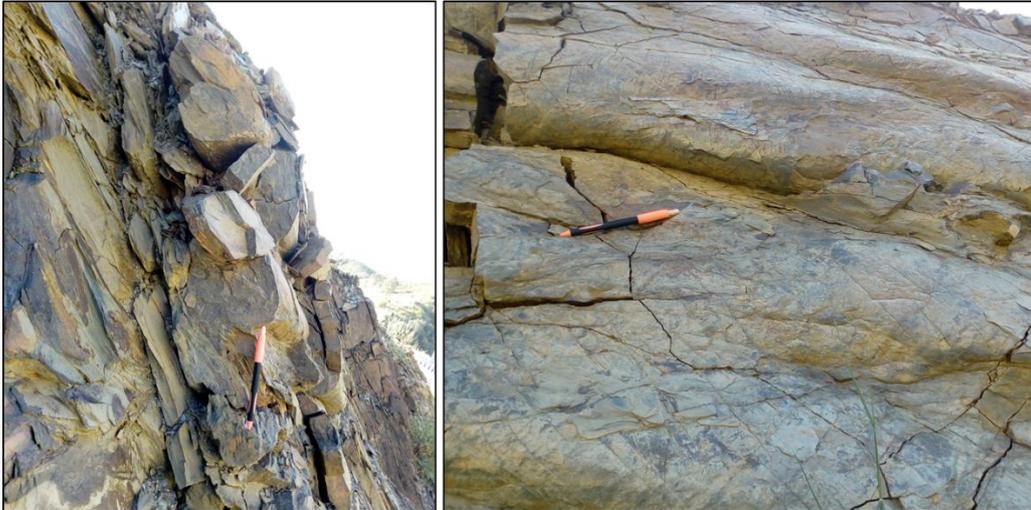
Figura 4.13. Plegamiento de la  $S_0$  (punto 3)

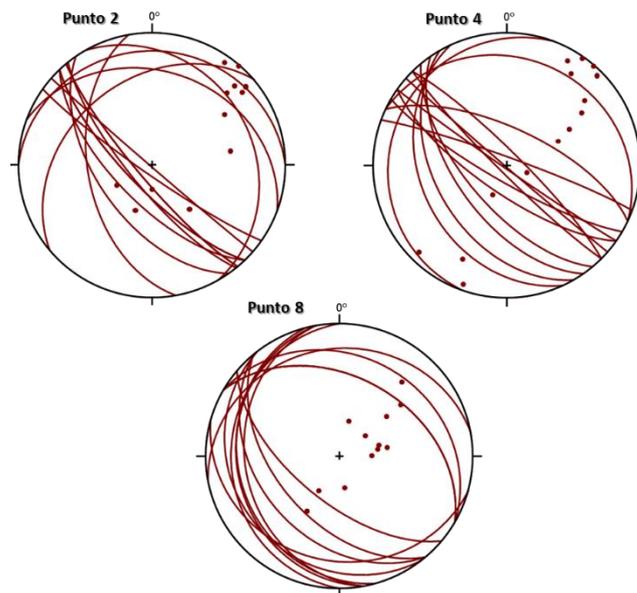
Figura 4.14. Representación estereográfica (equiareal, hemisferio inferior) de los planos de  $S_0$ , observándose la formación de la guirnalda por los polos de este plano

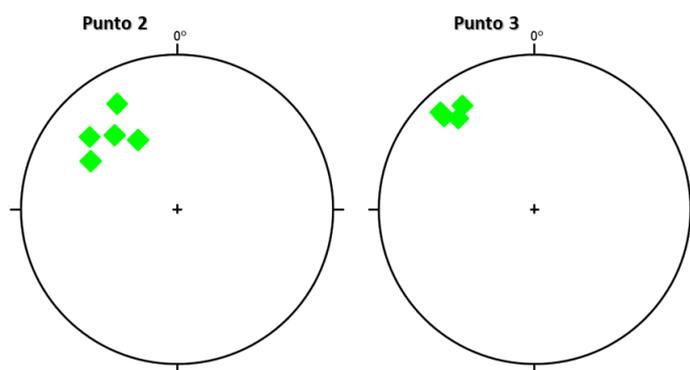
**Figura 4.15.** Representación estereográfica (equiareal, hemisferio inferior) de los ejes de los pliegues medidos en los puntos 2 y 3.

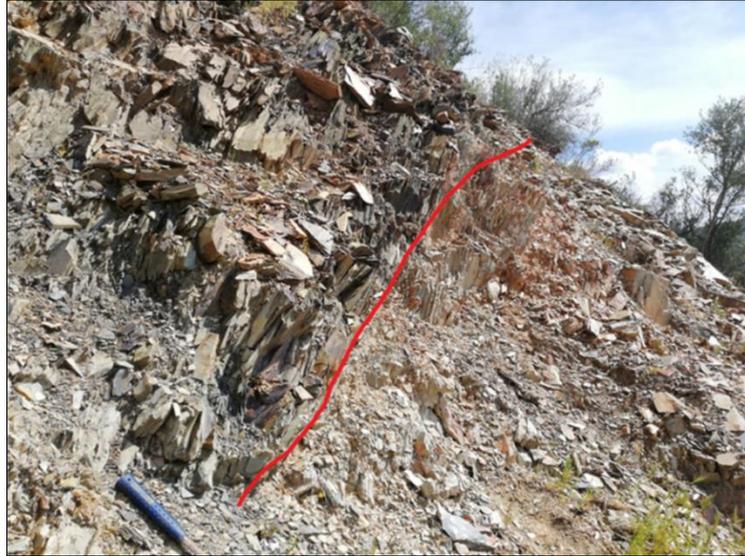
Dentro del CVS se ha reconocido un cabalgamiento que afecta a las pizarras y metaarenitas con nódulos de Mn (figura 4.16). Dicho cabalgamiento presenta una orientación aproximada de  $N140^\circ$  buzando  $35^\circ N$  y desaparece al noroeste bajo el río Guadiana y al sureste al ser cortado por una falla de desgarre de cinemática sinistral.

Figura 4.16. Cabalgamiento en las pizarras y metaarenitas con nódulos de Mn (línea roja)

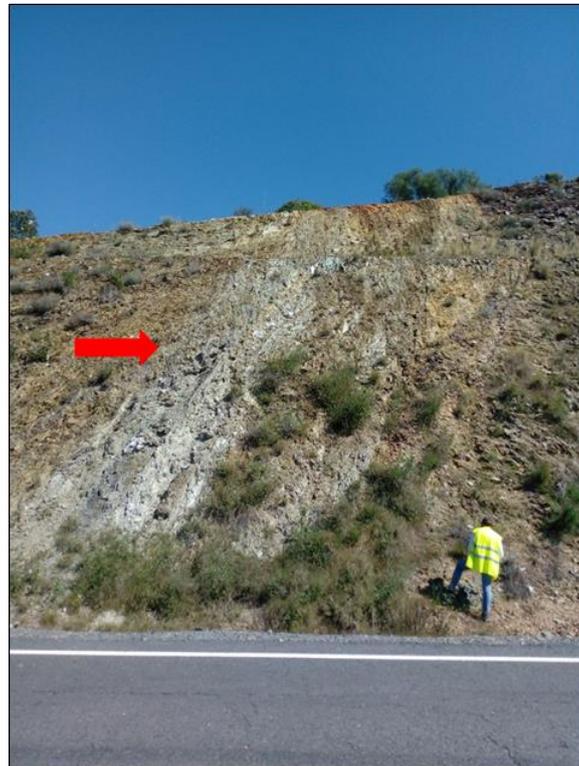
Figura 4.17. Falla de desgarre con movimiento sinistral punto 9 (señalada con la flecha roja)

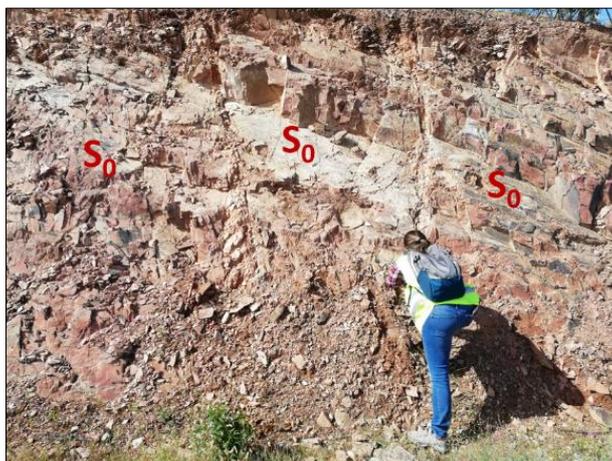
La orientación de la estratificación en general es de  $N100^{\circ}E$  con buzamientos hacia el N de  $40^{\circ}$  (figura 4.18), por su parte la foliación muestra una orientación preferencial de  $N115^{\circ}E$  y tiene buzamientos de  $60^{\circ}$  hacia el N

Figura 4.18. Medición de los planos de  $S_0$  en la parada 1

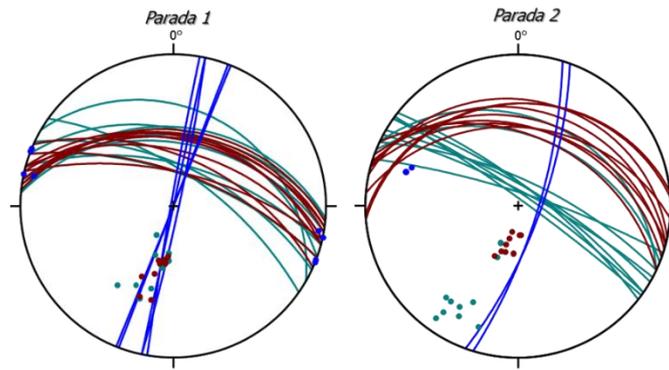
**Figura 4.19.** Ubicación de los puntos estudiados en el flanco normal (ver figura 2.2). Los datos estructurales tomados son representados en proyección estereográfica equiareal hemisferio inferior. El color rojo corresponde a la  $S_0$ , mientras que el turquesa a la  $S_1$  y el azul son diaclasas de la familia  $J_1$
