ESTABILIDAD DE TALUDES DEL MACIZO ROCOSO UBICADO  
EN EL ENTORNO DE LA CARRETERA HU-6400, EL GRANADO,  
HUELVA

**MASTER EN GEOLOGÍA Y GESTIÓN AMBIENTAL DE RECURSOS MINERALES**

**Tutor académico: Encarnación Navarro García. Trabajo Fin de Máster. Huelva,  
Universidad de Huelva. Universidad Internacional de Andalucía. Año 2019. 87p**

**Resumen:** La finalidad de este trabajo de fin de máster es el estudio geológico y la caracterización geomecánica de los macizos rocosos ubicados en el entorno de la carretera HU-6400, El Granado (Huelva), zona que se caracteriza geológicamente por encontrarse en el Anticlinal de La Puebla de Guzmán. Para tal fin, se recurrió en principio a la obtención y procesamiento de datos de campo relacionados con la geología de la zona y la caracterización de macizos rocosos.

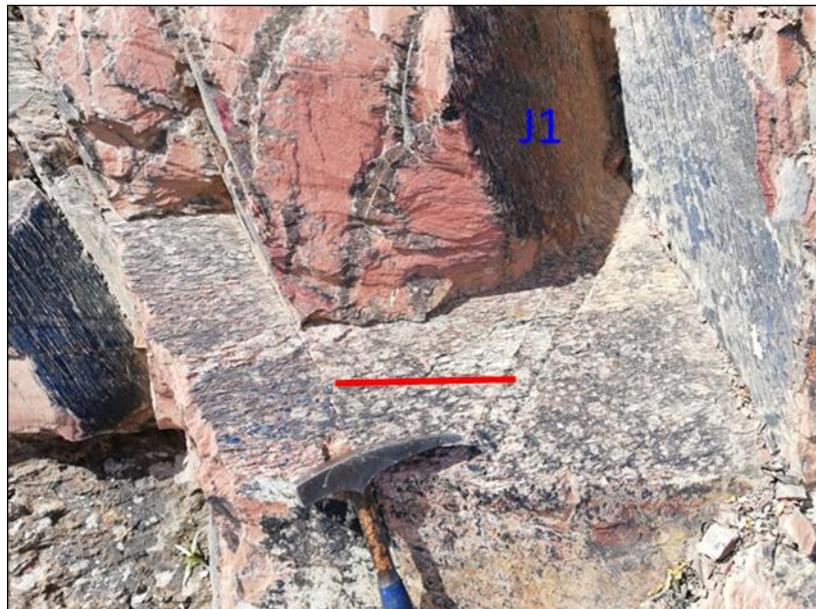
**Figura 4.20.** Líneas de intersección entre la  $S_0$  y  $S_1$  (línea roja) observándose la diaclasa  $J_1$

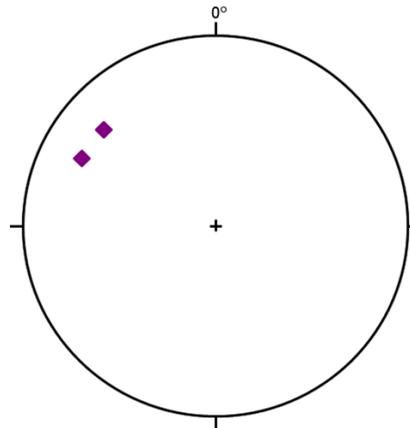
**Figura 4.21.** Representación estereográfica (equiareal, hemisferio inferior) de las líneas de intersección entre la  $S_0$  y  $S_1$  medidas en campo

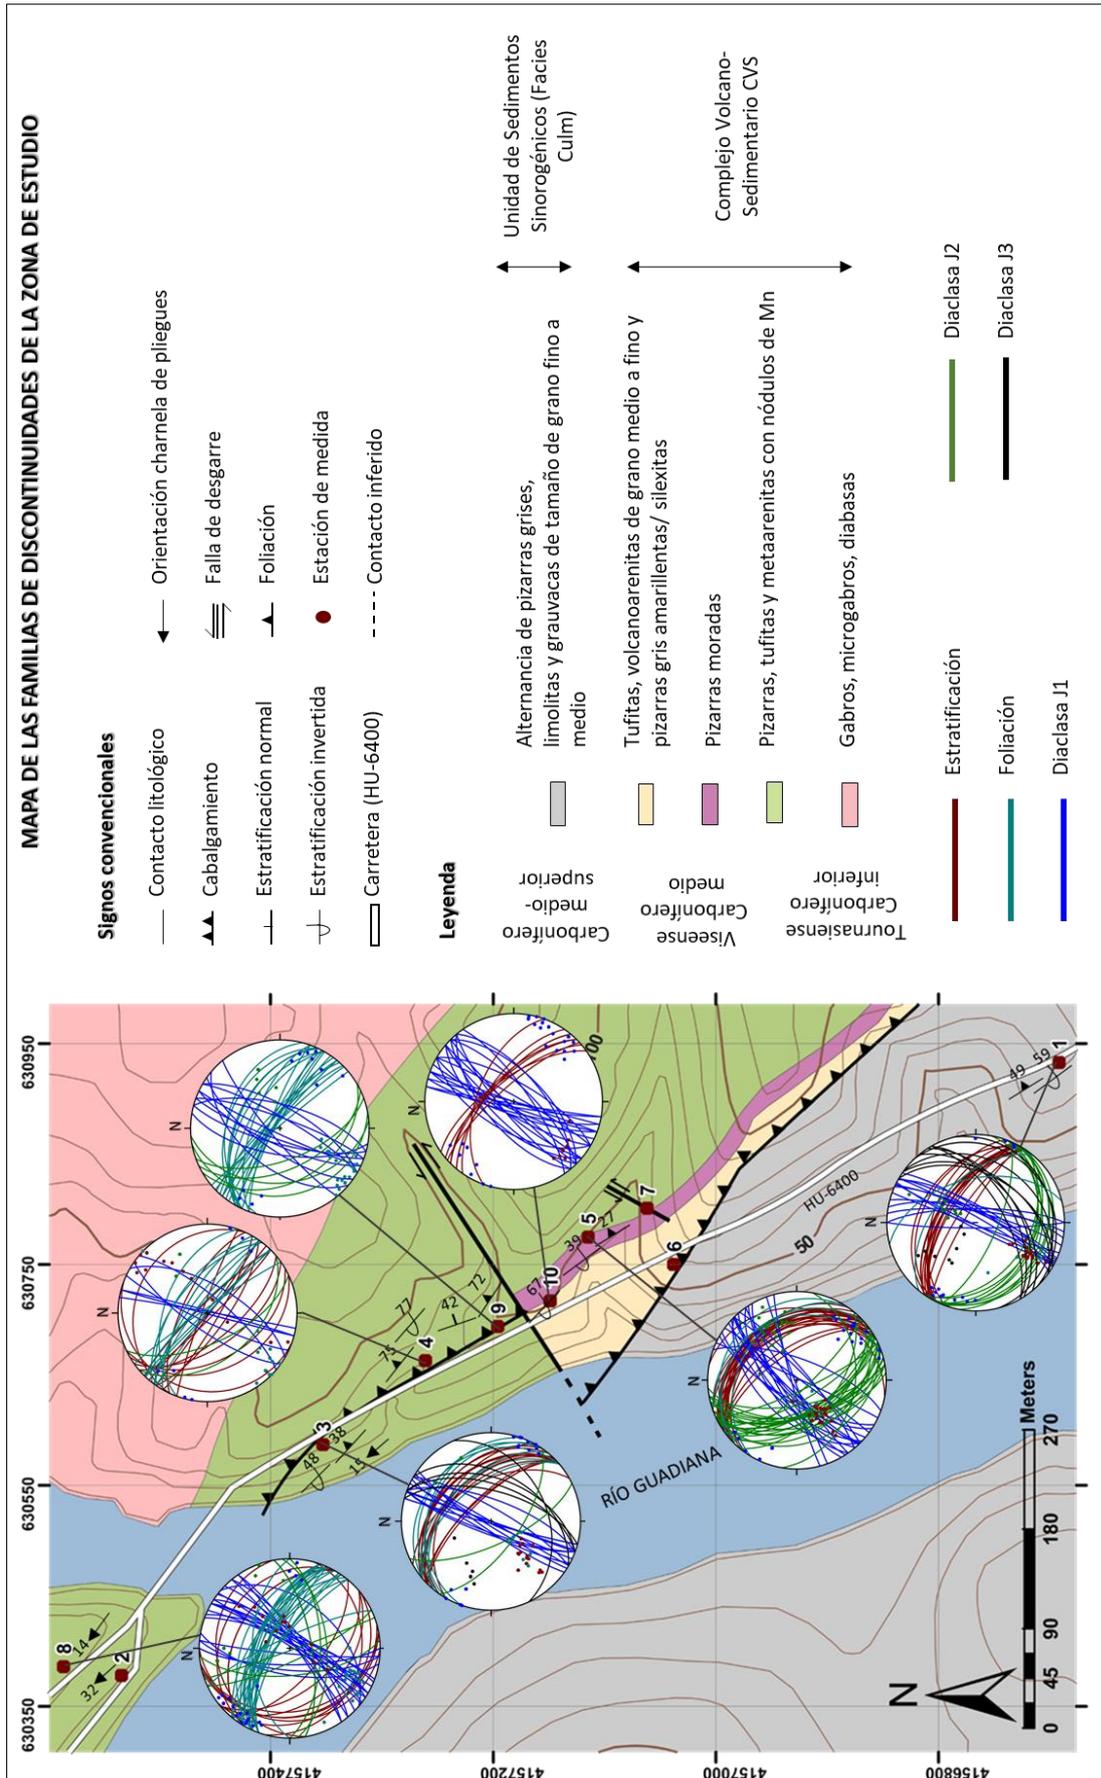
Figura 4.22. Mapa de las familias de discontinuidades encontradas en la zona de estudio.

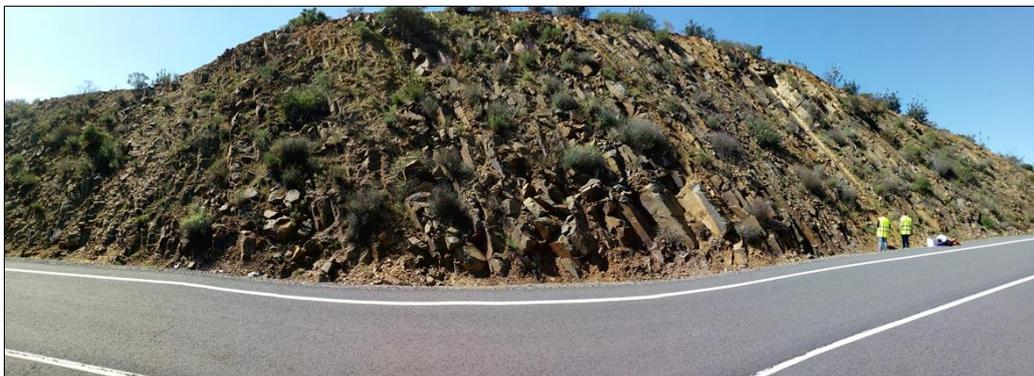
- Talud 1 con buzamiento al NE:  $N160^{\circ}/50^{\circ}NE$  (figura 4.24). Altura  $65-56=9$  m

Figura 4.24. Talud 1 NE facies Culm estación punto 1

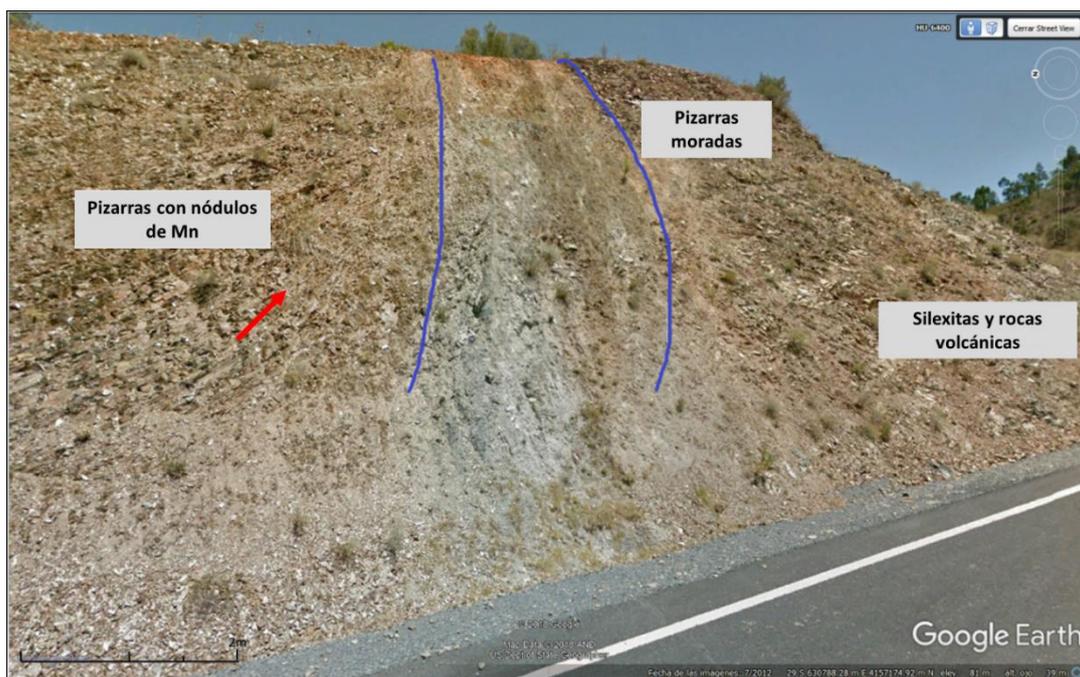
**Figura 4.25.** Talud 2. Al SE en la parte inferior observamos las silexitas y las rocas volcánicas, en la parte superior las pizarras moradas. Al NO las pizarras con nódulos de Mn. La flecha roja nos indica el arrastre de la foliación por la falla. La zona de falla se representa con las líneas moradas (tomado de: Google Earth, 2018)

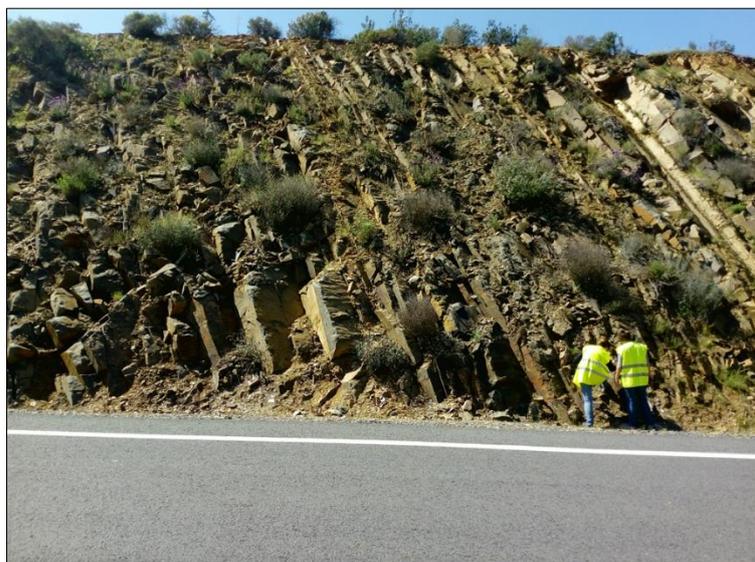
En este afloramiento (figura 4.26) la matriz rocosa son grauvacas de la Unidad de sedimentos de facies Culm. La resistencia a la compresión simple estimada con el esclerómetro es 100-250 MPa y se muestra ligeramente alterado

El peso específico de esta roca se ha estimado en 26 kN/m<sup>3</sup> según <https://ingemecanica.com/tutoriales/pesos.html#inicio>

**Figura 4.26.** Afloramiento de Unidad facies Culm estación punto 1

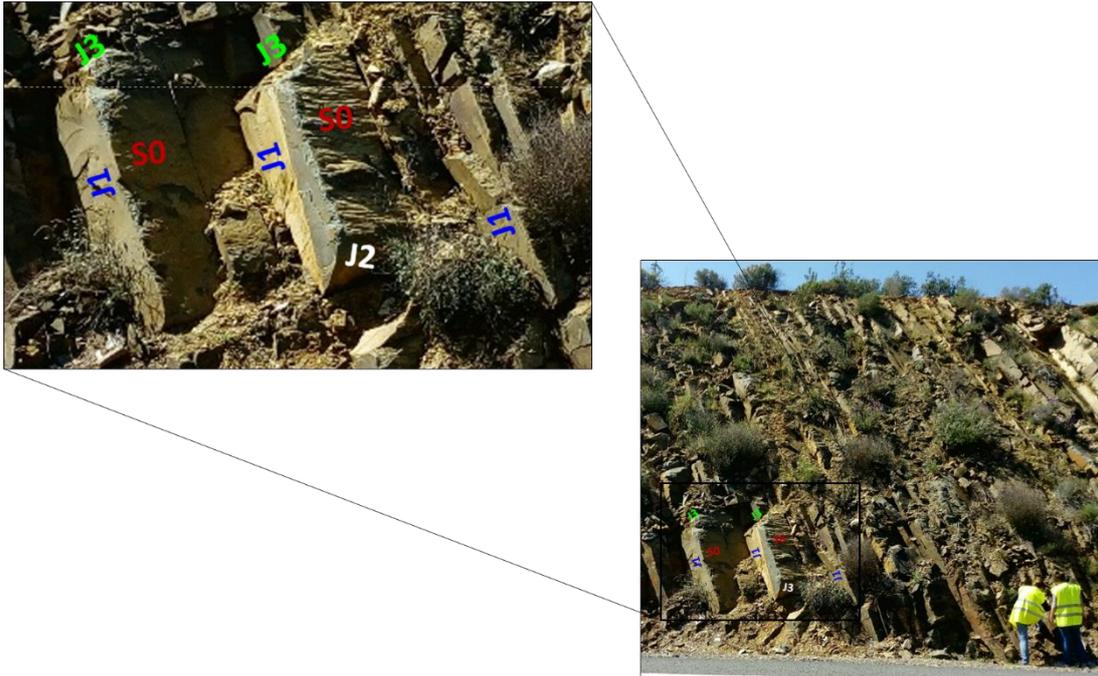
Figura 4.27. Familia de discontinuidades encontradas en el punto 1 ( $S_0$ ,  $J_1$ ,  $J_2$ , y  $J_3$ )

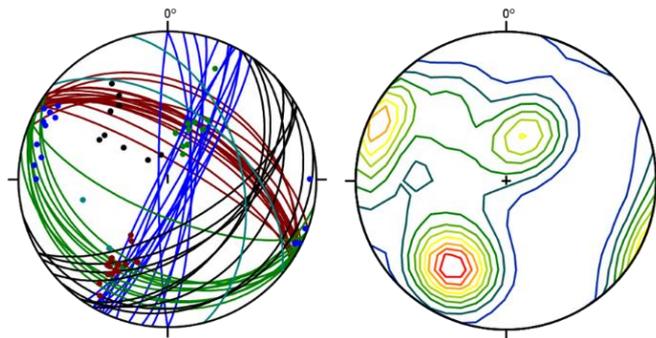
Figura 4.28. Representación estereográfica (equiareal, hemisferio inferior) de los planos de discontinuidad medidos en el punto 1, con su respectivo diagrama de densidad

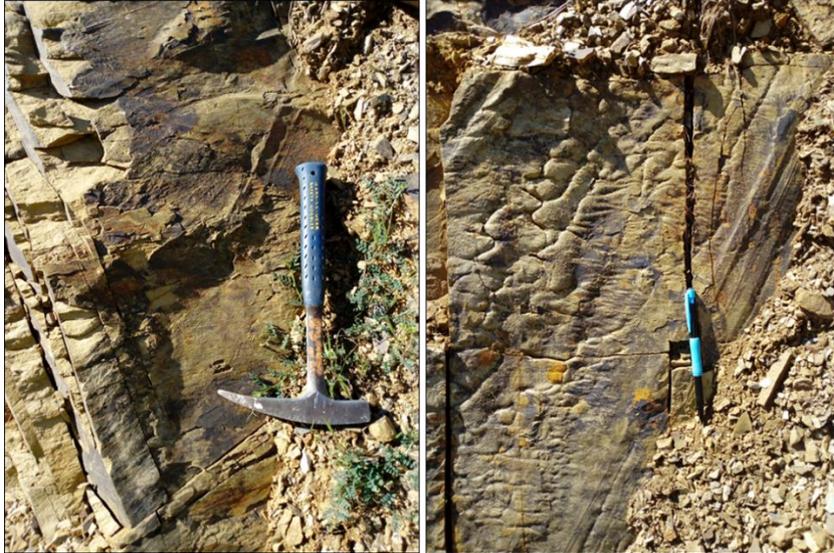
**Figura 4.29.** Las capas de grauvacas muestran una rugosidad plana (figura izquierda), mientras que las estructuras de paleocorrientes presentan rugosidad ondulada

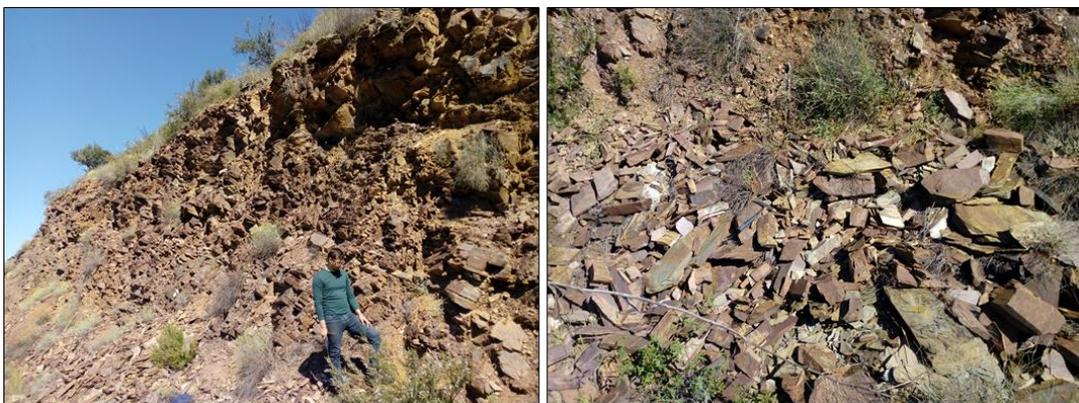
**Figura 4.30.** Pizarras moradas localizadas en la parte superior del talud 2. Al pie del macizo rocoso se observan bloques de diferentes tamaños

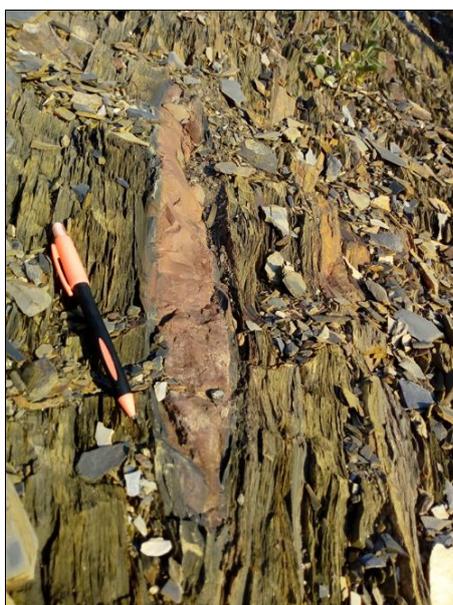
Las pizarras con nódulos de Mn y metaareniscas (figura 4.32), tienen una resistencia a la compresión simple entre 100 a 250 Mpa, y se les atribuye un peso específico de  $27 \text{ kN/m}^3$

**Figura 4.32.** Pizarras con nódulos de Mn, se distinguen los planos de foliación

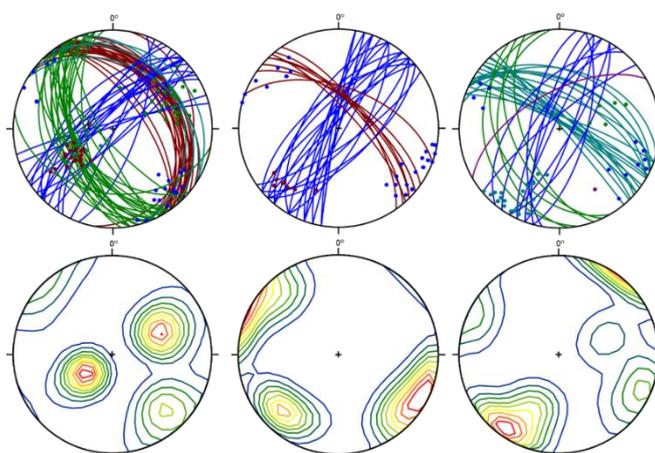
**Figura 4.33.** Representación estereográfica (equiareal, hemisferio inferior) de los planos de discontinuidad medidos en el talud 2, con sus respectivos diagramas de densidades

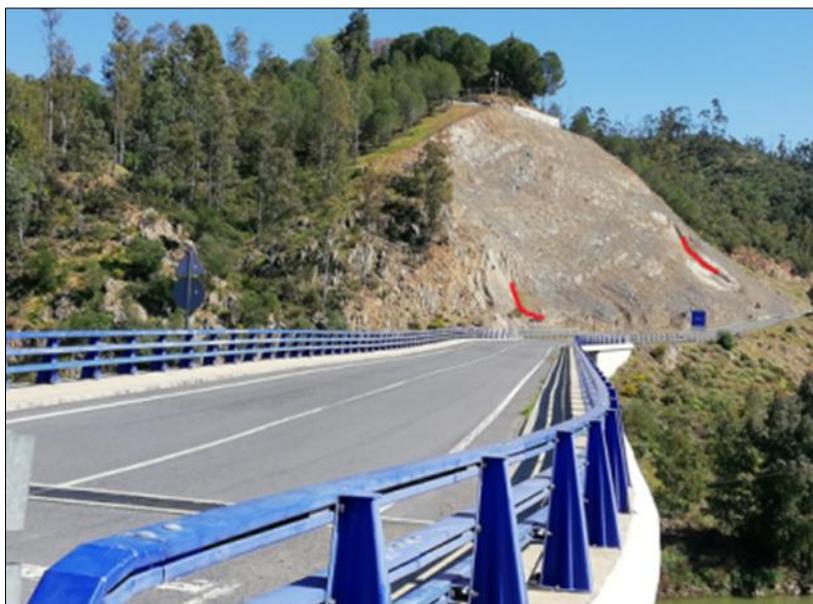
**Figura 4.34.** Sinformes presentes en el talud 3 por los que han ocurrido deslizamientos

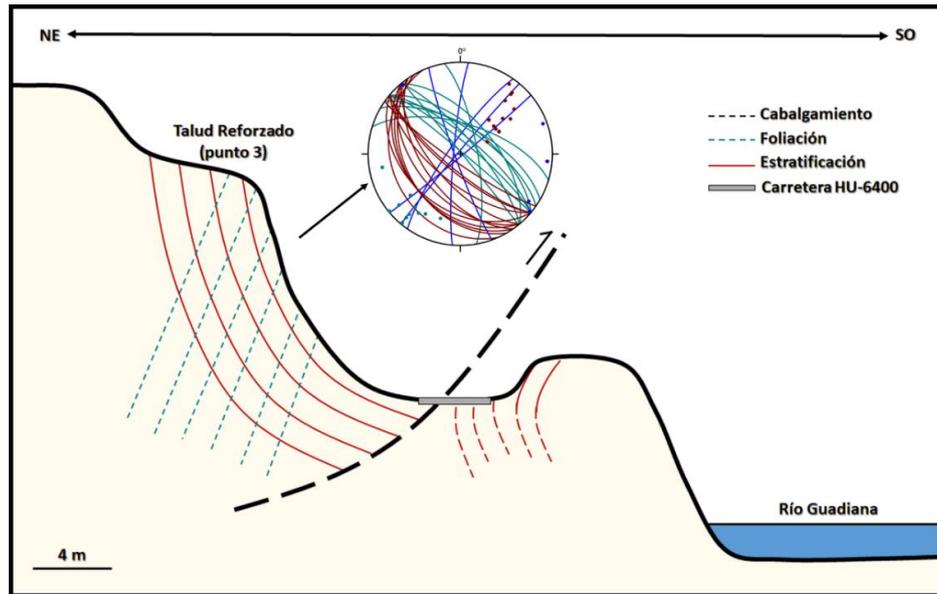
**Figura 4.35.** Esquema del cabalgamiento situado en el punto 3. Se observa que corta a un sinforme, que ante su inestabilidad ha tenido que ser reforzado con anclajes. Se representa la proyección estereográfica (equiareal, hemisferio inferior) de los planos encontrados en el talud:  $S_0$  de color rojo,  $S_1$  turquesa,  $J_1$  azul

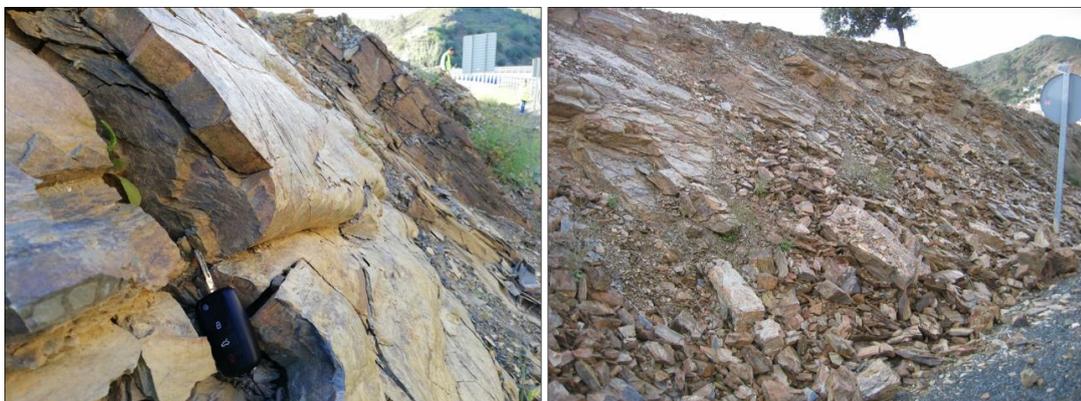
**Figura 4.36.** Talud en trinchera 3 ubicado al frente del talud reforzado, se observa la  $S_0$  replegada. En la foto de la derecha se muestran las inestabilidades presentes en el talud

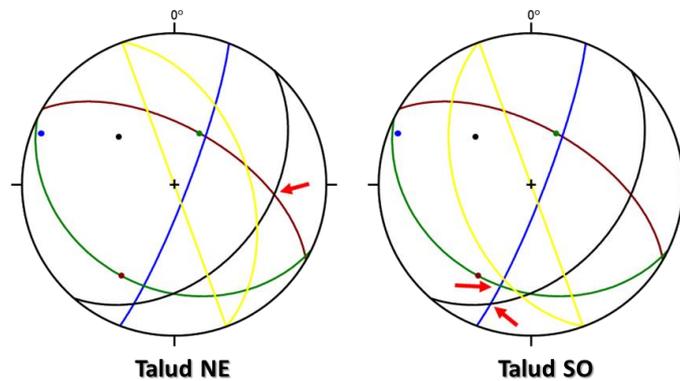
**Figura 4.37.** Representación estereográfica (equiareal, hemisferio inferior) de las familias de discontinuidades del talud 1 NE y SO (amarillo), del punto 1 (facies Culm). Las flechas rojas muestran las cuñas formadas

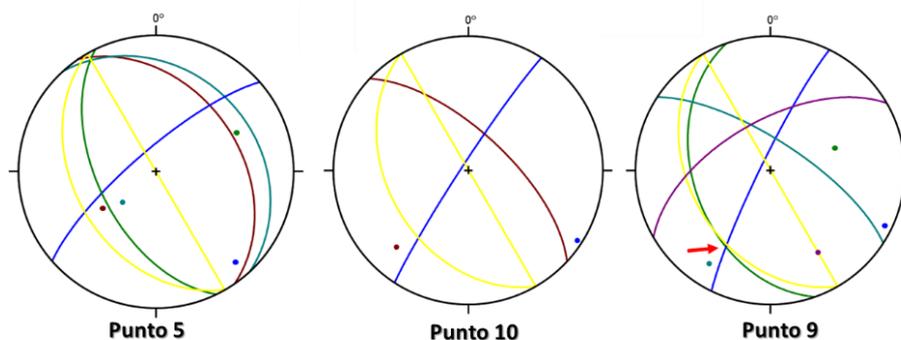
**Figura 4.38.** Representación estereográfica (equiareal, hemisferio inferior) de los planos de discontinuidad medidos en: punto 5 (pizarras moradas), punto 10 (silixitas) y punto 9 (pizarras con nódulos de Mn). La flecha roja muestra la cuña formada

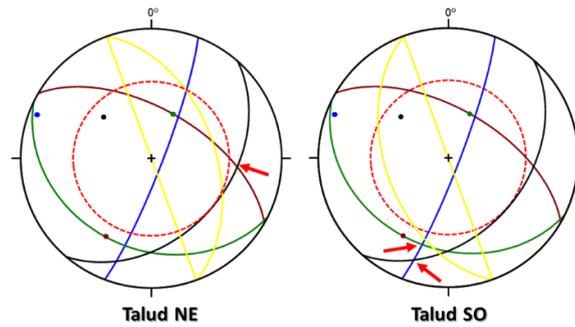
**Figura 4.39.** Representación estereográfica (equiareal, hemisferio inferior) de las familias de discontinuidades del talud 1 NE y SO (amarillo), del punto 1 (facies Culm). Las flechas rojas muestran las cuñas formadas. El círculo rojo corresponde a la proyección del radio del ángulo de fricción

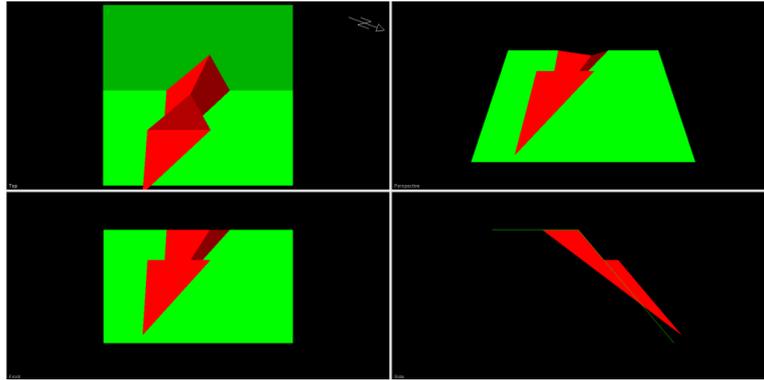
Figura 4.41. Vista de la rotura por cuña talud 1 NE Swedge (Rocscience, 2004)

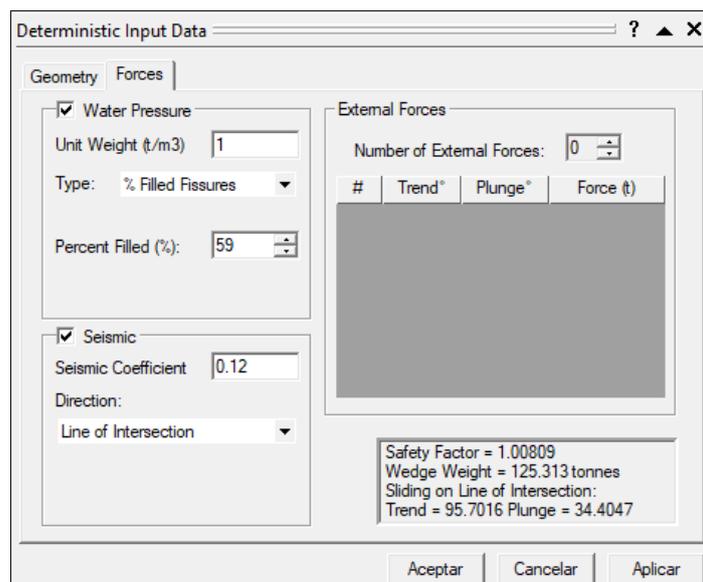
Figura 4.43. Factor de seguridad 1, rotura por cuña talud 1 NE Swedge (Rocscience, 2004)

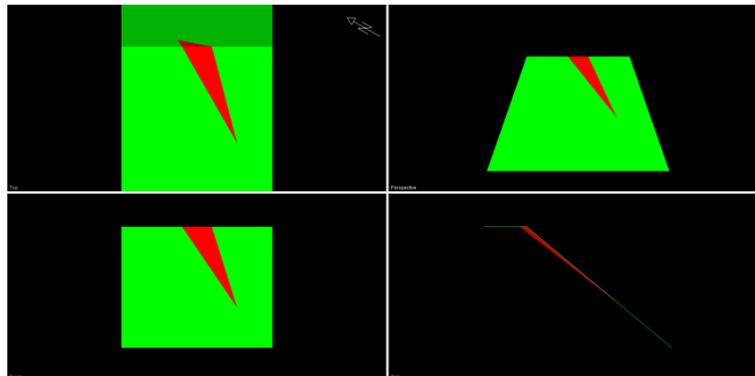
Figura 4.46. Vista de la rotura por cuña talud 2 punto 9 Swedge (Rocscience, 2004)

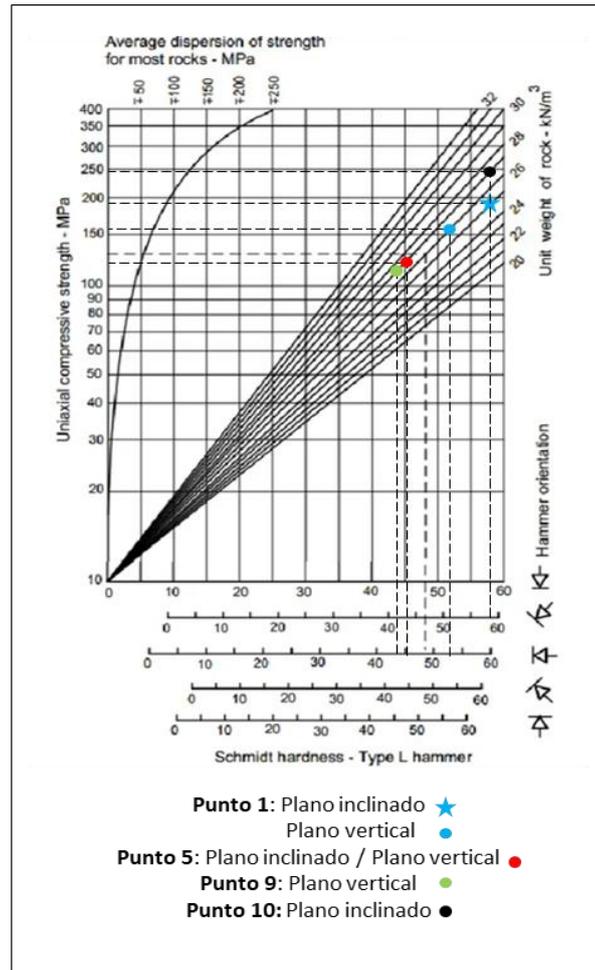
**Figura 4.49.** Estimación de la resistencia a la compresión de pared conjunta de dureza Schmidt (tomado y modificado de González de Vallejo, 2002)
