PORT-FOLIO DE CASOS EN PRÁCTICA DE ECOGRAFÍA CLÍNICA

Alumno: Diego Vázquez Galván
Tutor: Carlos Hernández Quiles
*Master en Ecografía Clínica. 3ª Edición
Universidad Internacional de Andalucía*

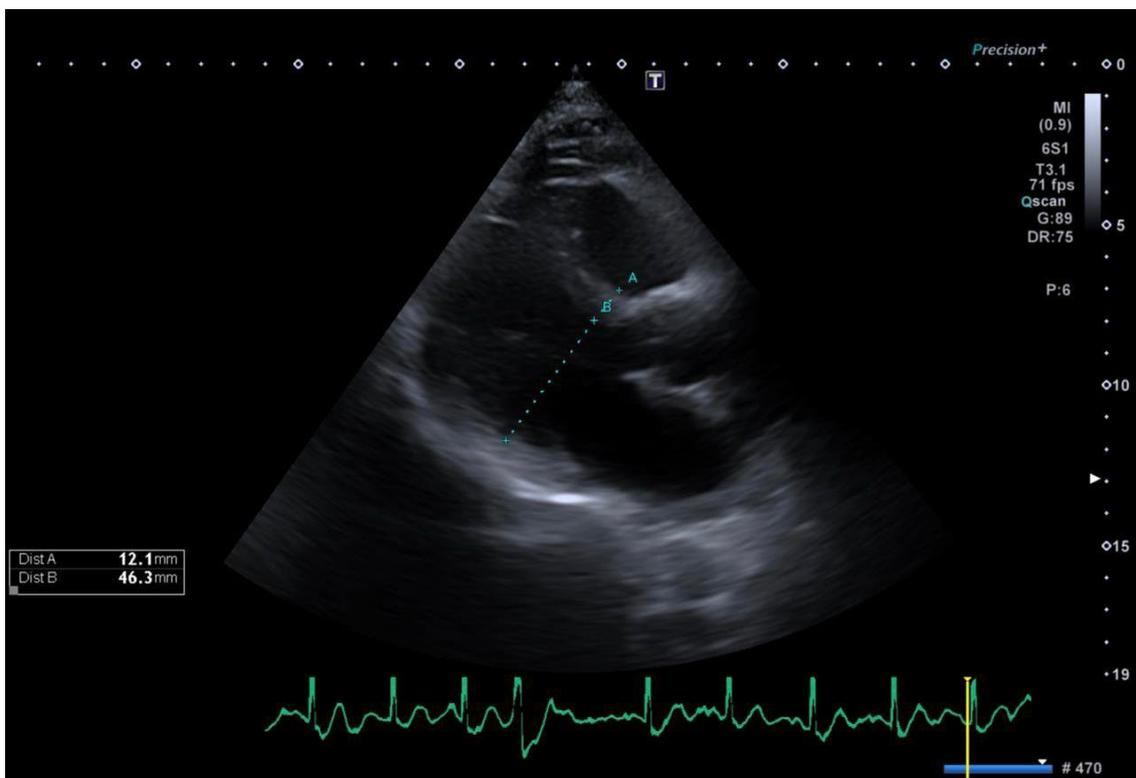
Imagen 1

En la imagen número 1 se puede observar un plano paraesternal eje largo en telediastole ventricular.

En este corte se realizaron dos mediciones, por un lado el tabique interventricular (“Dist A”) con una longitud de 12.1mm y por otro lado diámetro telediastólico de ventrículo izquierdo (“Dist B”), con una longitud de 46.3mm.

Tal y como podemos observar en la Tabla 1, la paciente de nuestro caso clínico tendría un DTDVI dentro de los valores de la normalidad, por el contrario podríamos afirmar que presenta un septo interventricular aumentado de tamaño.

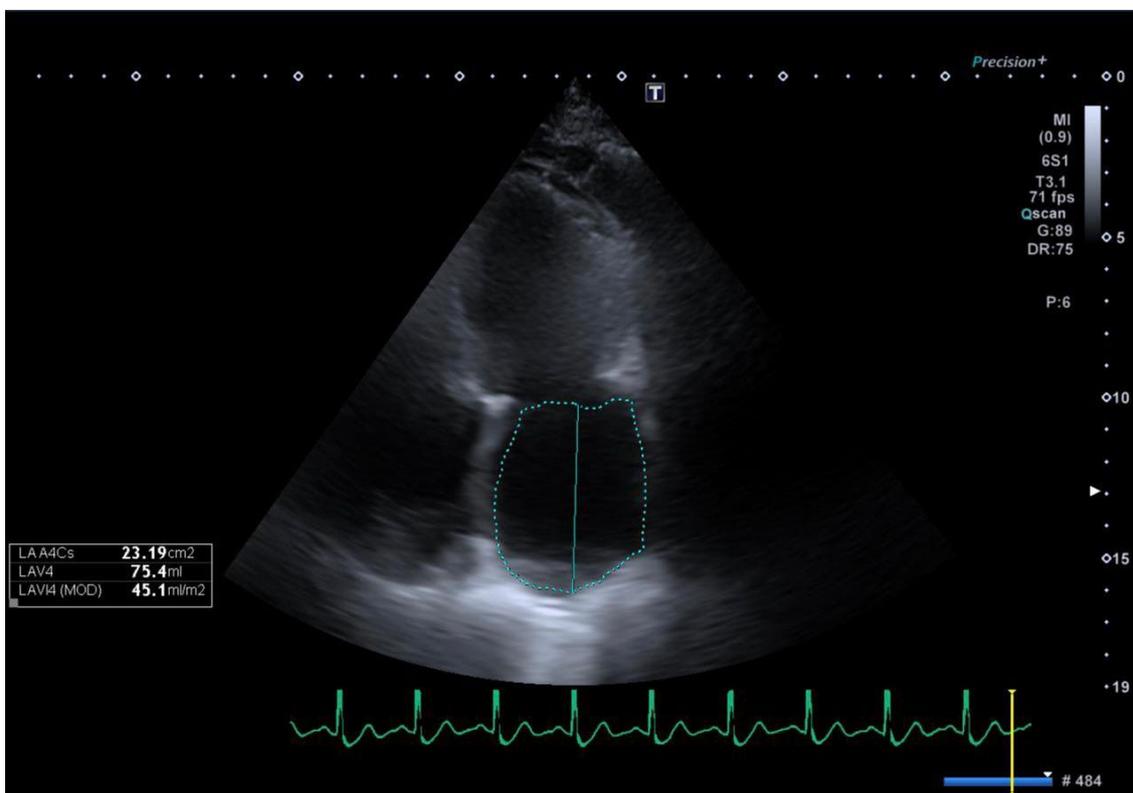
Imagen 2

La iconografía correspondiente a la “imagen 2” se corresponde con un plano apical 4 cámaras en telediastole auricular.

La zona delimitada con punteado celeste correspondería con la aurícula izquierda, la cavidad inmediatamente superior a esta se trata del ventrículo izquierdo y a la izquierda de la AI nos encontraríamos con aurícula derecha.

Este es un plano que se utiliza entre otras cosas, y como vemos en la imagen, para la medición del volumen de la aurícula izquierda. En este caso se ha utilizado la técnica de “sumatorio de discos”. En hombres, el volumen oscila entre 41 y 50ml mientras que en mujeres es de 34 a 36ml. Debido a estas diferencias, lo recomendado es corregir el volumen auricular dividiéndolo por la superficie corporal. El volumen indexado normal de la aurícula izquierda, tomado de numerosos estudios con centenares de individuos, es de $22 \pm 6 \text{ ml/m}^2$.(5)

Tal y como se puede comprobar en la “imagen 2”, nuestra paciente presenta un volumen de aurícula izquierda ya indexada a superficie corporal de 42.1 ml/m^2 muy por encima de los valores de referencia máximos que hemos comentado anteriormente, se puede afirmar entonces que presenta dilatación de aurícula izquierda.

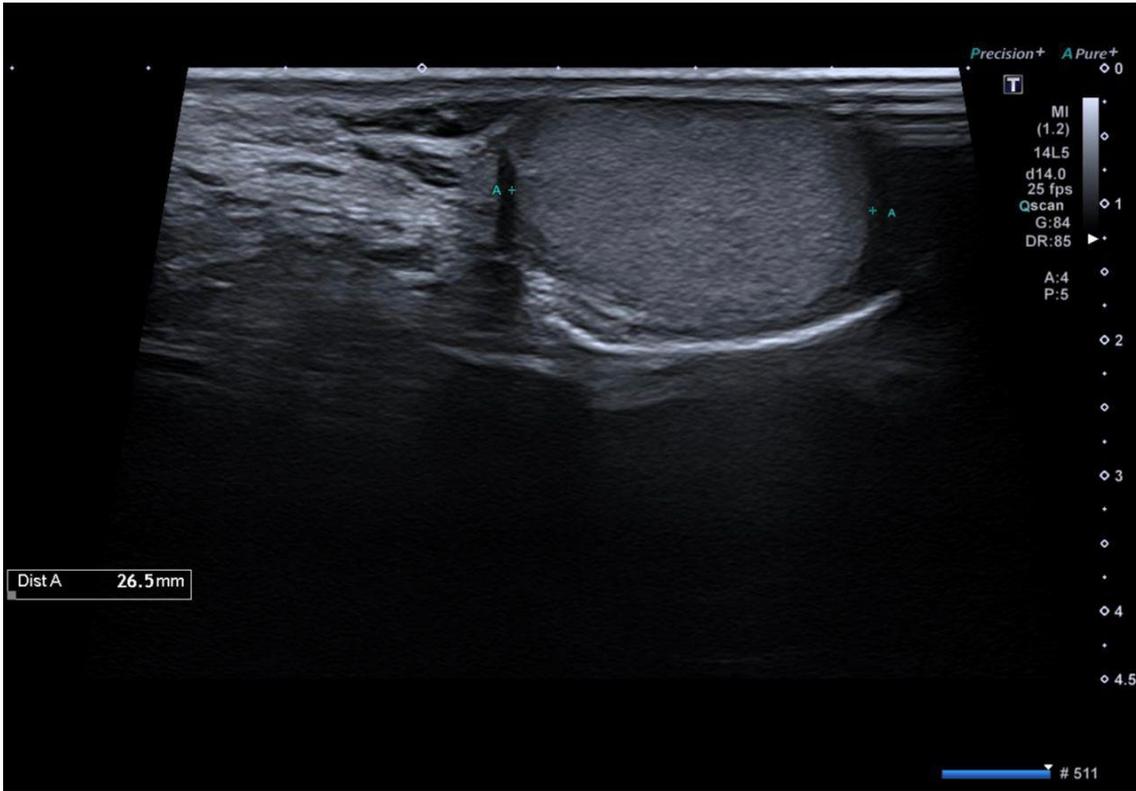
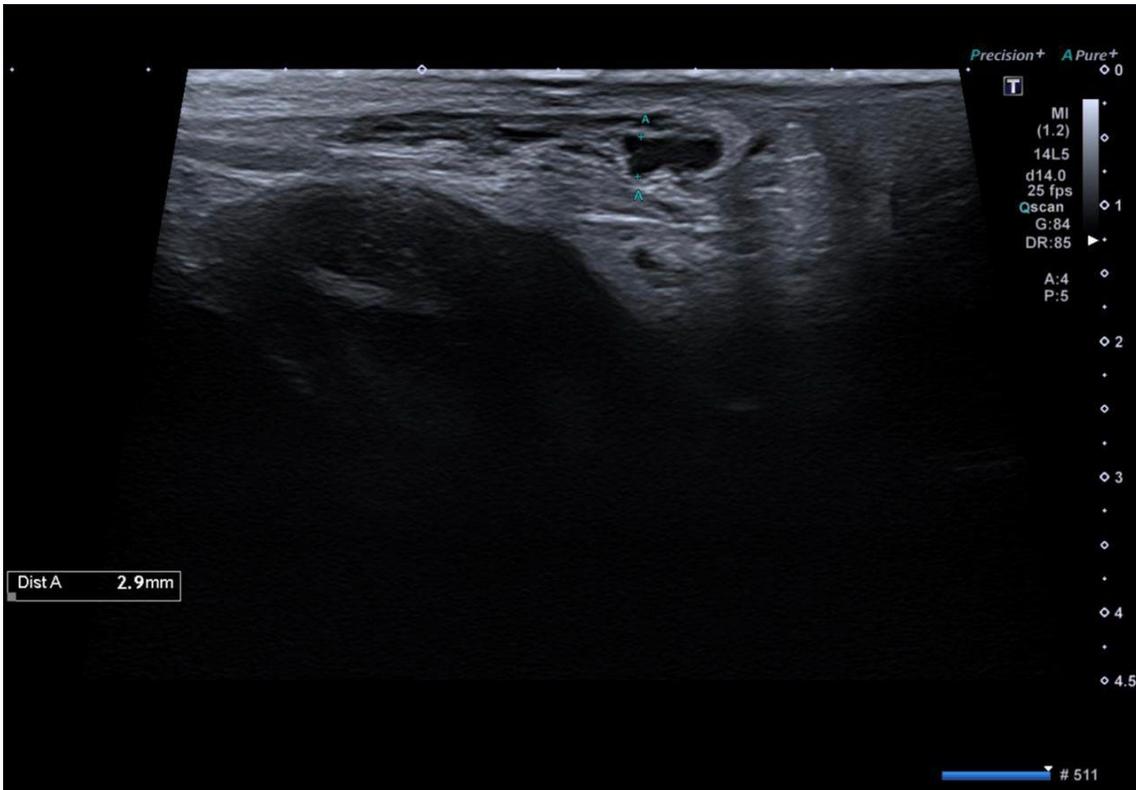
Las imágenes 3 y 4 se corresponden con cortes ecográficos de testículo derecho. En la primera de ellas podemos observar un corte transversal testicular, en el que se ha realizado una medición del eje mayor de dicho teste resultando de 26.5mm, además de esto, se observa un parénquima testicular homogéneo dentro de la normalidad. En la imagen 5 tenemos un corte ecográfico en la que podemos observar los vasos espermáticos con un calibre de hasta 2.9mm.

Como podemos observar en el caso clínico que se presenta, ambos testes se encuentran por encima de las medidas mencionadas anteriormente, lo que correspondería a un desarrollo puberal normal en un paciente de 12 años.

Apoyándonos en las mediciones que se realizaron en los plexos de ambos testículos en nuestro paciente se puede afirmar la presencia de varicocele de carácter leve bilateral.

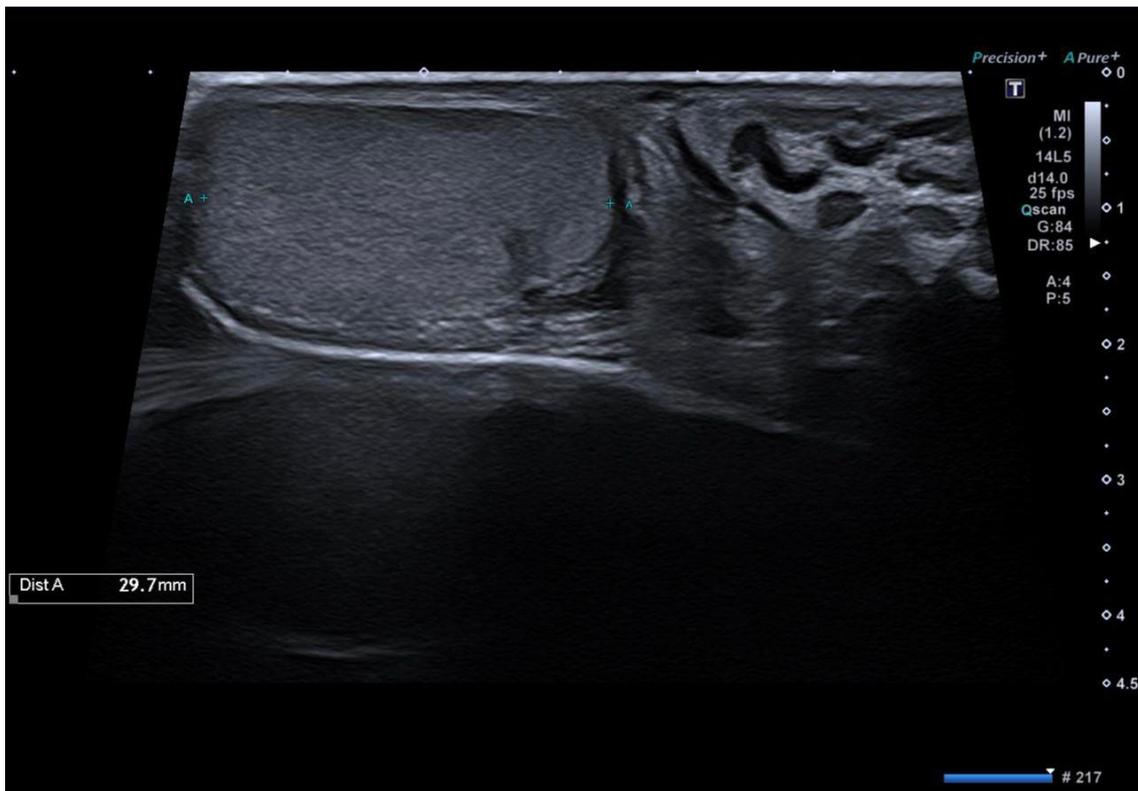
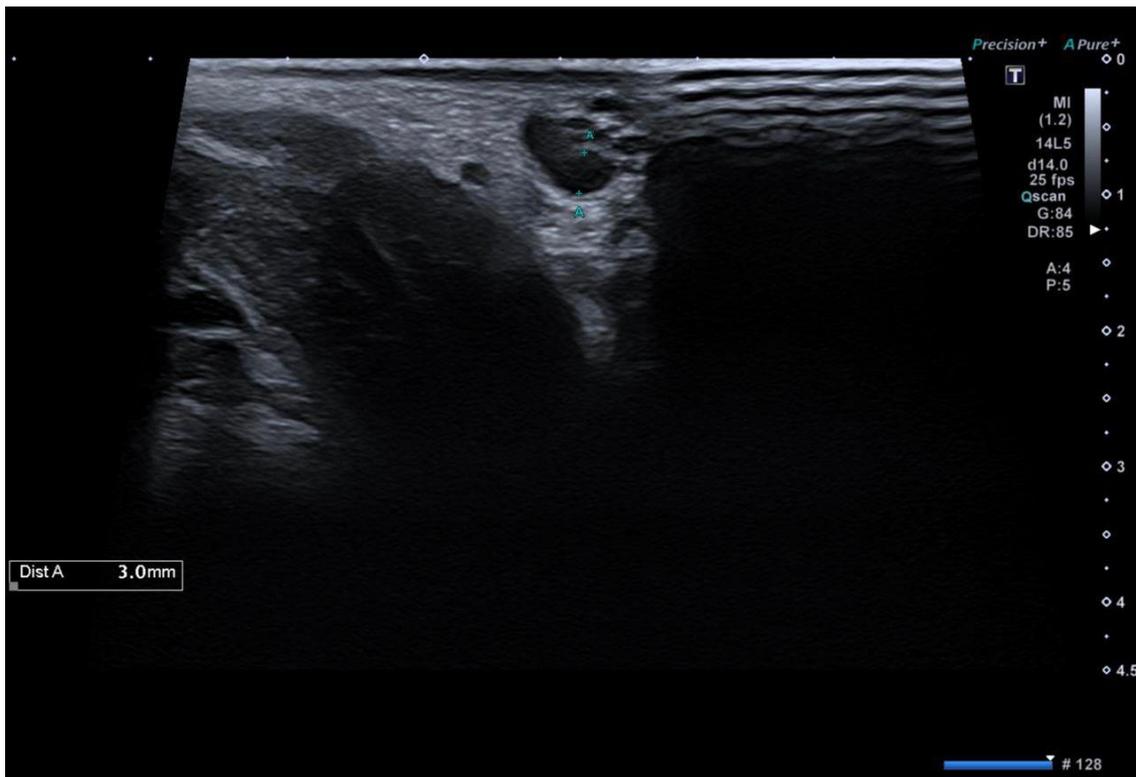
Las imágenes 5 y 6 se corresponden con cortes ecográficos similares a las descritas previamente, pero en este caso del testículo izquierdo. Podemos observar un eje mayor del mismo de 29.7mm y de 3mm de calibre de los vasos espermáticos de dicho teste.

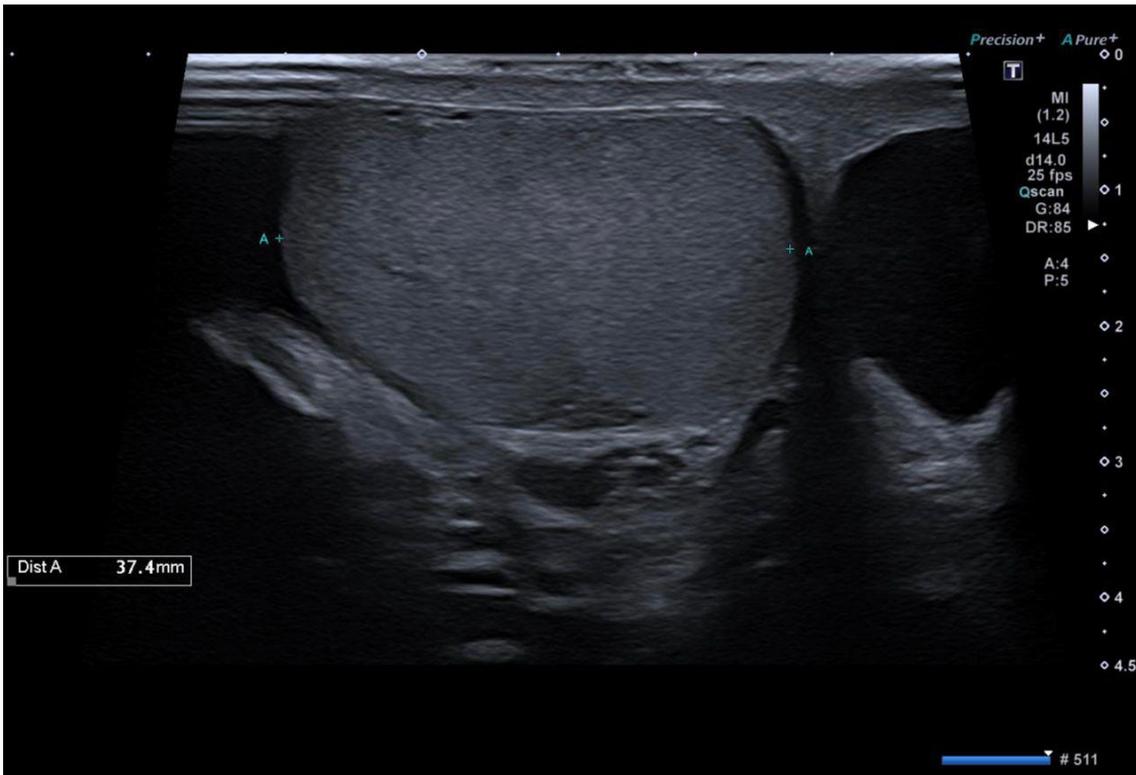
Imagen 7

Las imágenes 7 y 8 se corresponden con cortes ecográficos de testículo izquierdo.

En la imagen número 7 podemos observar parénquima homogéneo de teste izquierdo con un eje mayor de 37.4mm, dentro de los parámetros de la normalidad.

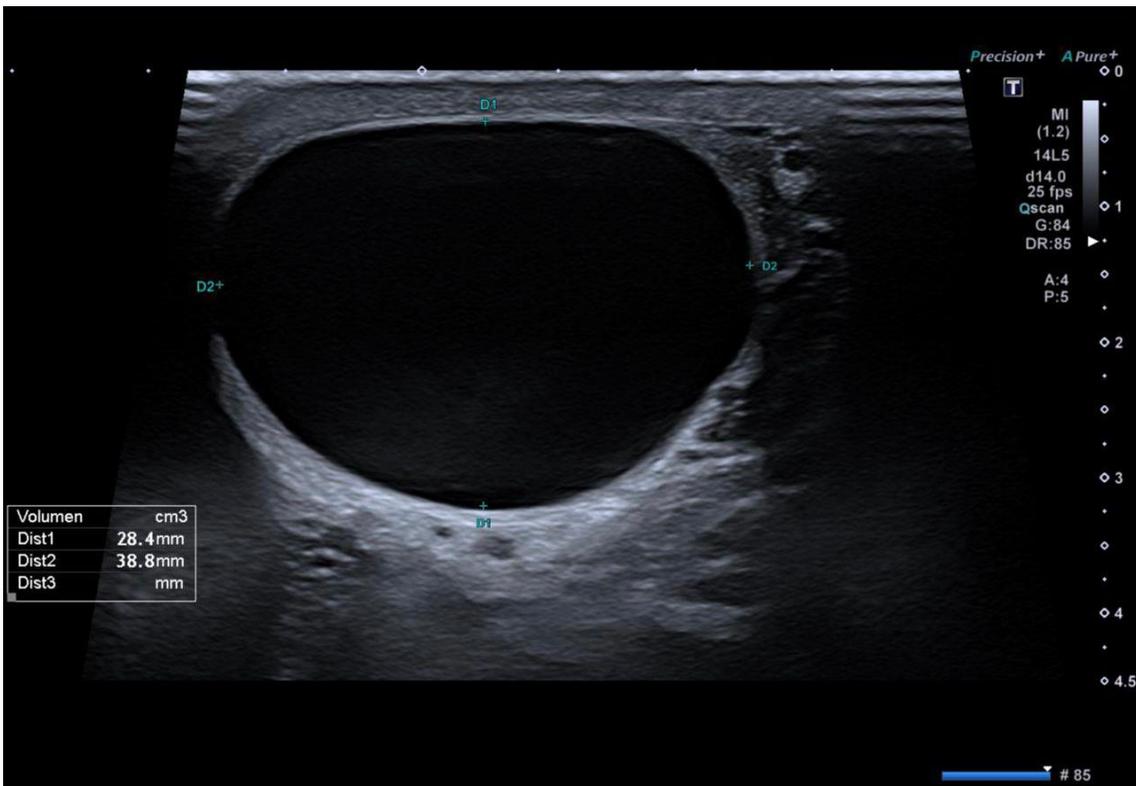
Imagen 8

Por otra parte, en la imagen número 8 apreciamos una imagen anecoica, bien delimitada, sin ecos en su interior de: 28.4 x 38.8 x 41mm aproximadamente y un volumen estimado de 23.7 centímetros cúbicos que se trata de un quiste de epidídimo simple.

Debido a que se trataba de una revisión de un quiste de epidídimo ya conocido, con la ecografía de seguimiento que se realizó se constató que la lesión no había aumentado de tamaño y por lo tanto se le dio el alta al paciente ya que se trataba de una presentación típica de dicha lesión (Anecoico, bien delimitado..)

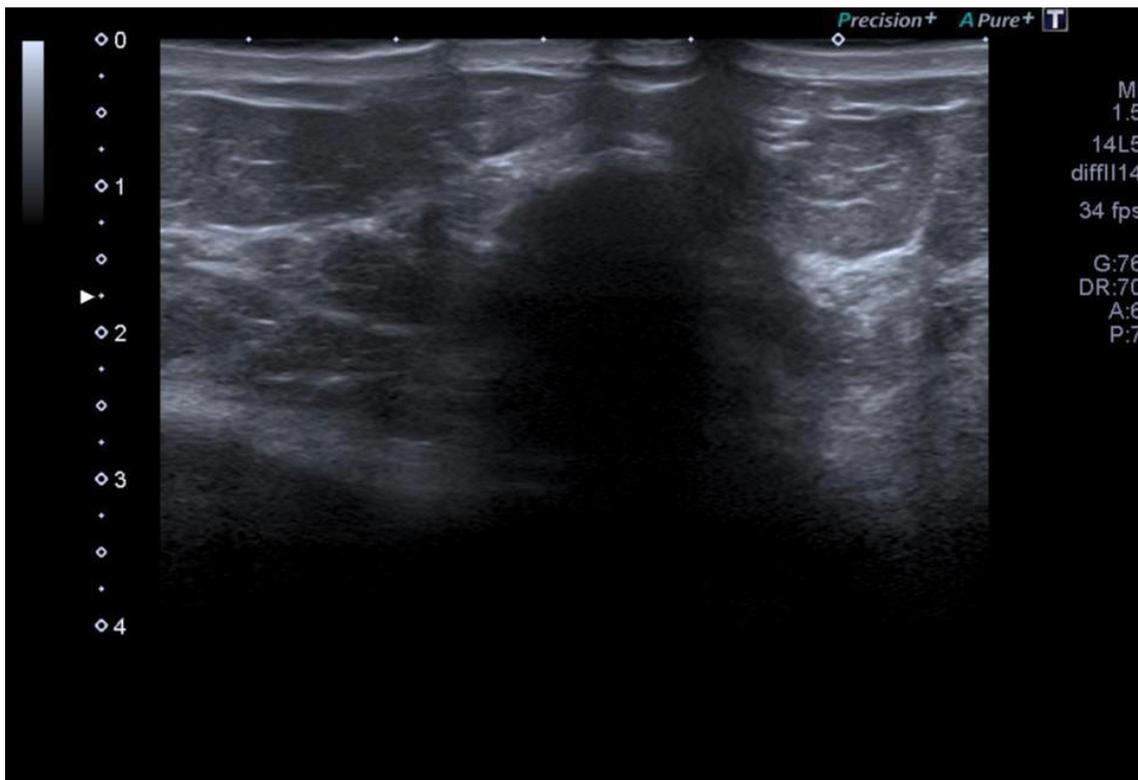
Imagen 10

La imagen 10 se corresponde con un corte ecográfico, realizado con sonda lineal, correspondiente a cuadrante inferior de mama izquierda. En dicha zona existía una masa palpable correspondiente a la lesión que podemos ver en la imagen, con forma irregular, sombra acústica acompañante y unos 25mm de diámetro aproximadamente.

El caso que nos compete se catalogó como “BIRADS 5”, que se traduce a lesión altamente sugerente de malignidad (valor predictivo positivo para cáncer superior al 70%). (14)

Esta sospecha se corroboró mediante la realización de la ecografía, decidiéndose realizar en el mismo acto una biopsia de dicha lesión mamaria guiado por ecografía, como podemos observar en la imagen 11. Señalado con flecha roja, podemos apreciar la aguja de biopsia adentrándose en la mama hasta alcanzar la lesión sospechosa.

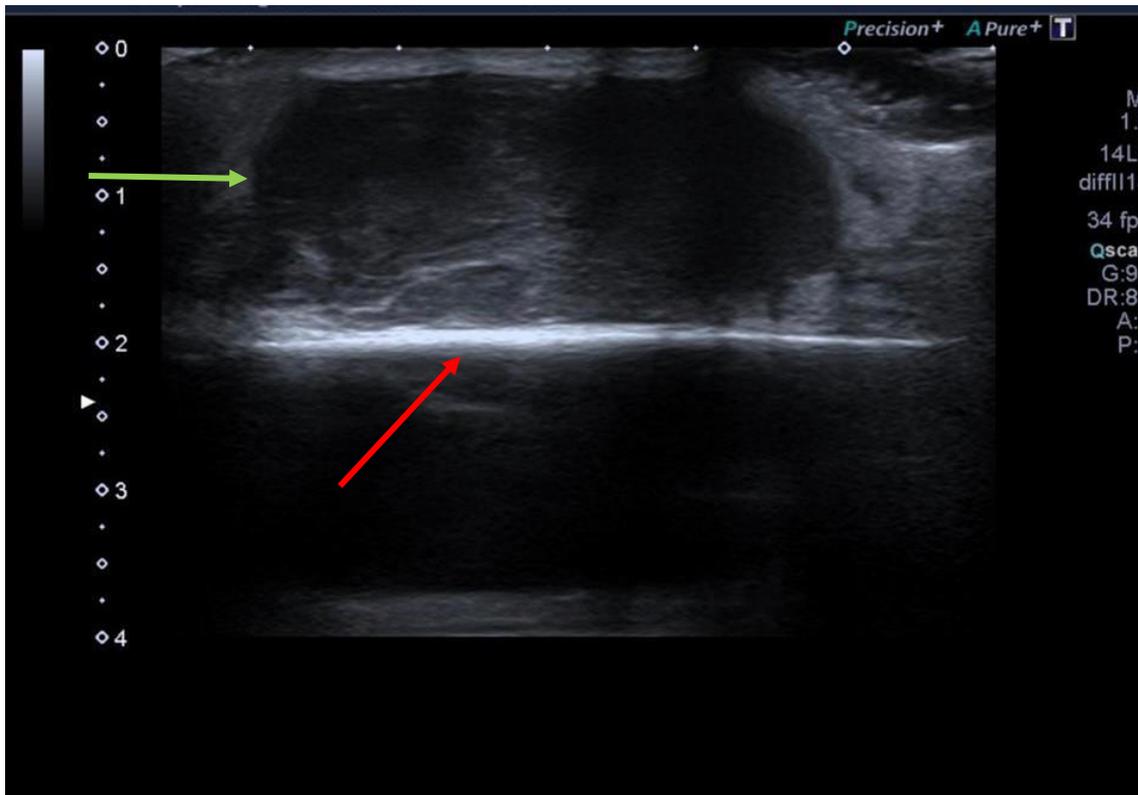
Imagen 12

La imagen 12 se corresponde con corte ecográfico, realizado con sonda lineal de alta frecuencia, de la región pretibial de la pierna izquierda del paciente de nuestro caso clínico.

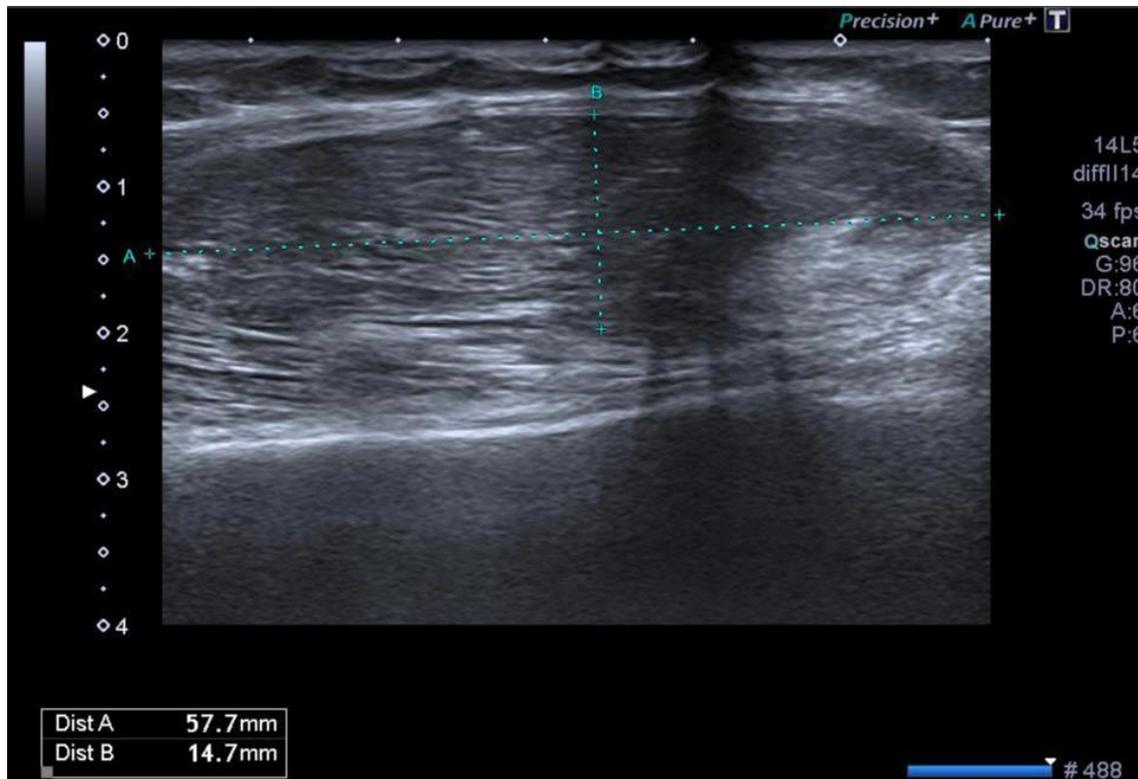
Imagen 13

La imagen 13 se corresponde con corte ecográfico, realizado con sonda lineal de alta frecuencia, de zona superior de brazo izquierdo del paciente, a nivel de musculo deltoides, donde podemos observar una formación ovalada, bien delimitada, homogénea e hipocogénica que presenta unas medidas aproximadas de 57.7 x 14.7mm. Atendiendo a los datos de la historia clínica y a las características ecográficas de la lesión se realizó un diagnóstico de presunción de fibrolipoma.

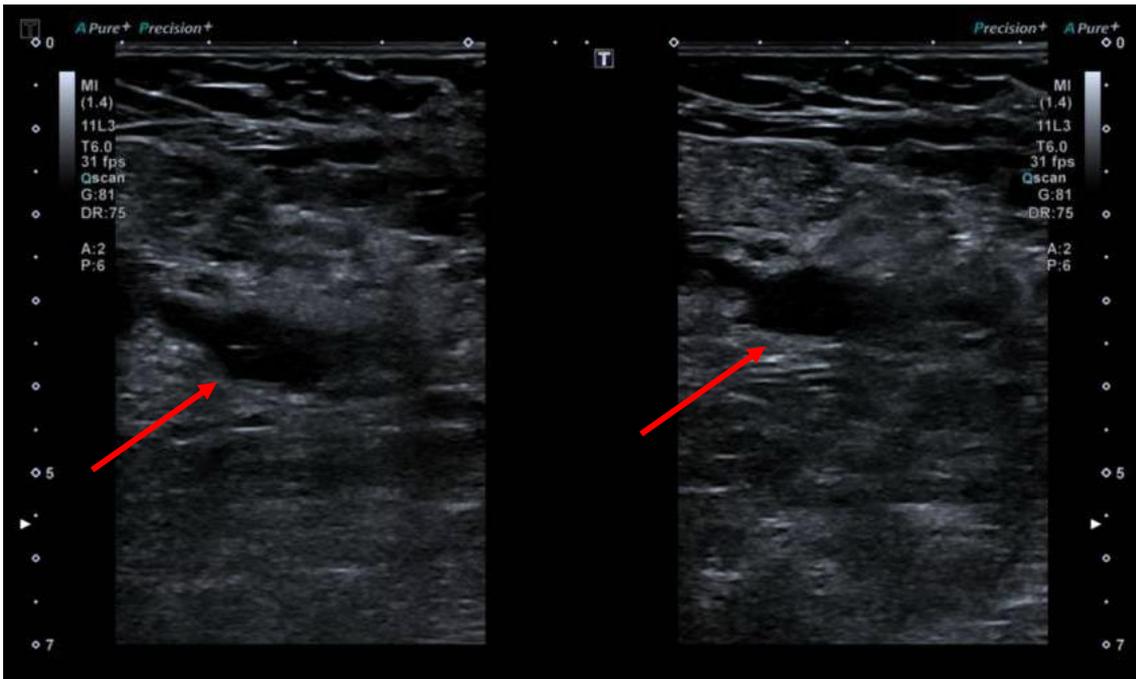
Imagen 14

La imagen 14 se corresponde con dos cortes transversales del sistema venoso profundo del miembro superior derecho de nuestra paciente, en concreto, los vasos

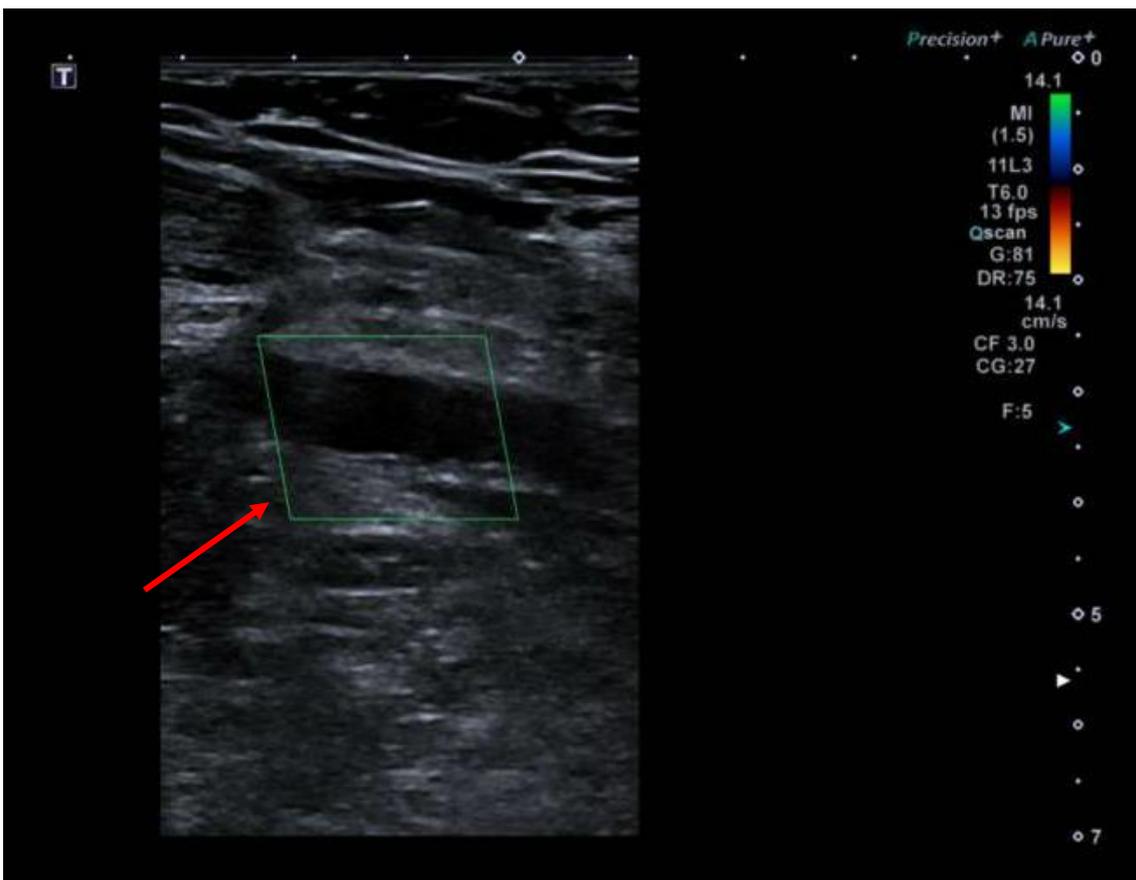
Imagen 15

En la imagen 15, observamos un corte longitudinal de los vasos mencionados, en el que se está utilizando la tecnología doppler (flecha roja) para confirmar la ausencia de flujo del mismo. La tecnología doppler, en este caso la modalidad de doppler color, consiste en detectar y representar con color las zonas donde se detecta movimiento. Se basa en un principio sencillo, cuando los ultrasonidos chocan con una partícula en movimiento existe un cambio de frecuencia proporcional a la velocidad de la estructura reflectora. El transductor recibe este cambio de frecuencia y es capaz de detectar donde hay movimiento. Además, permite medir la velocidad de la sangre mediante la llamada ecuación doppler.(20)

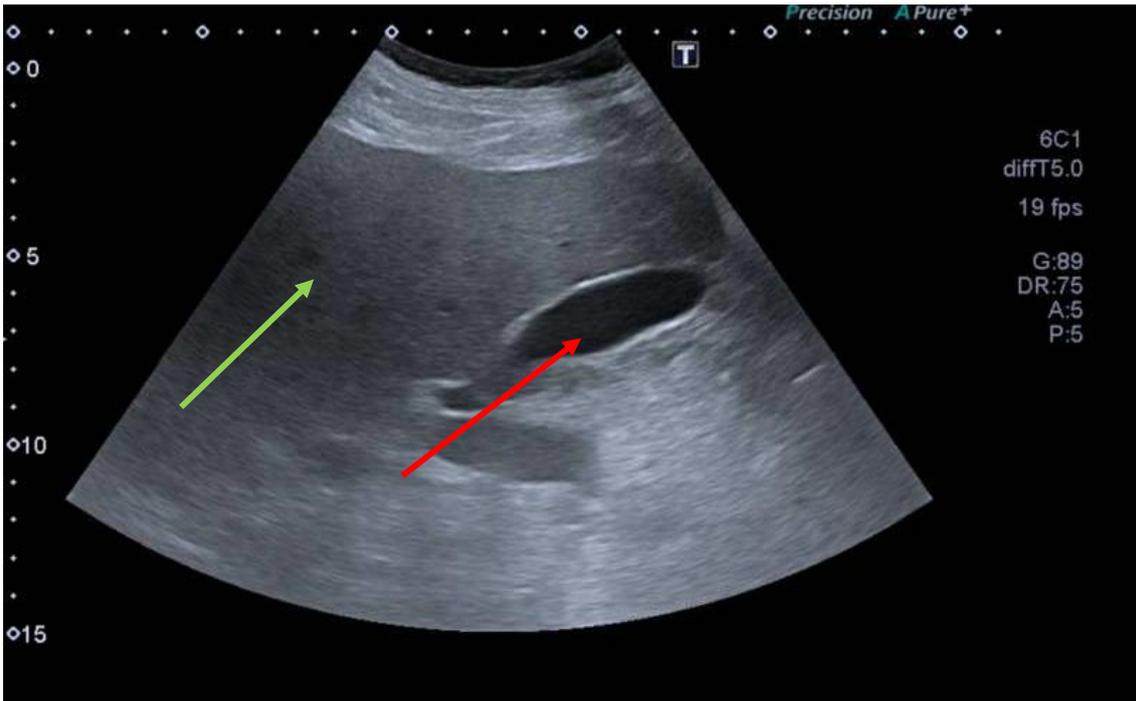
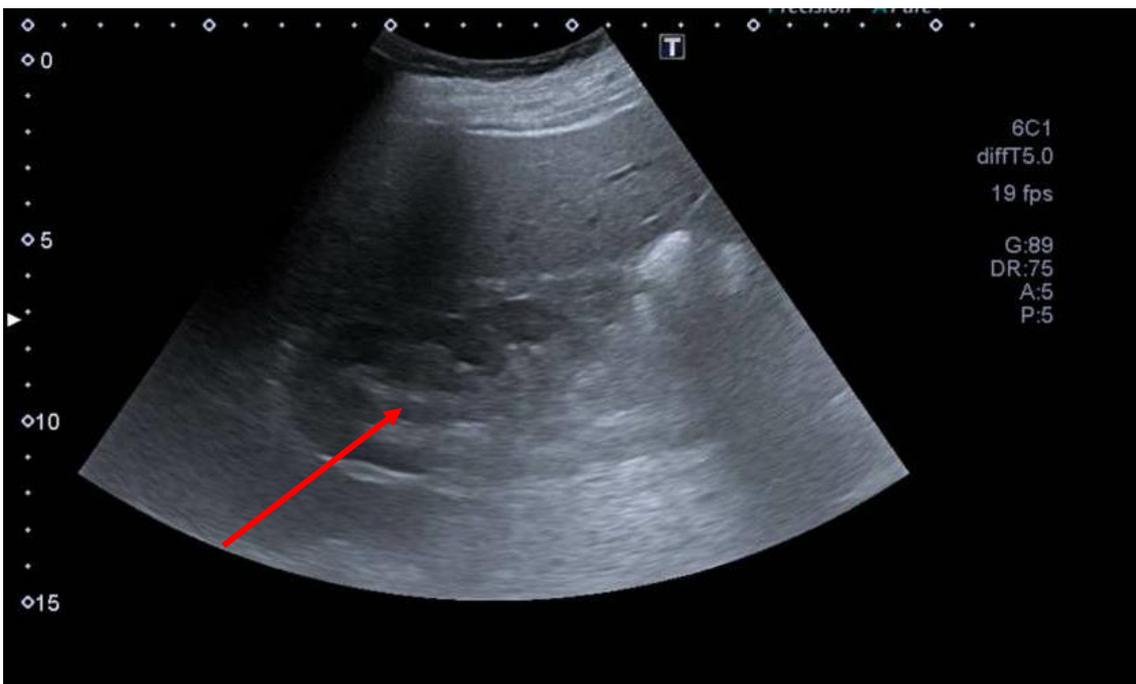
Las imágenes 16 y 17 se corresponden con sendos cortes ecográficos transversales del abdomen de nuestra paciente, utilizando sonda convex de baja frecuencia.

En la primera imagen, señalado con flecha de color verde, se puede observar hígado de tamaño normal y contornos regulares con una eco-estructura hiperecogénica sin lesiones focales. En la misma imagen y con flecha de color rojo, podemos observar

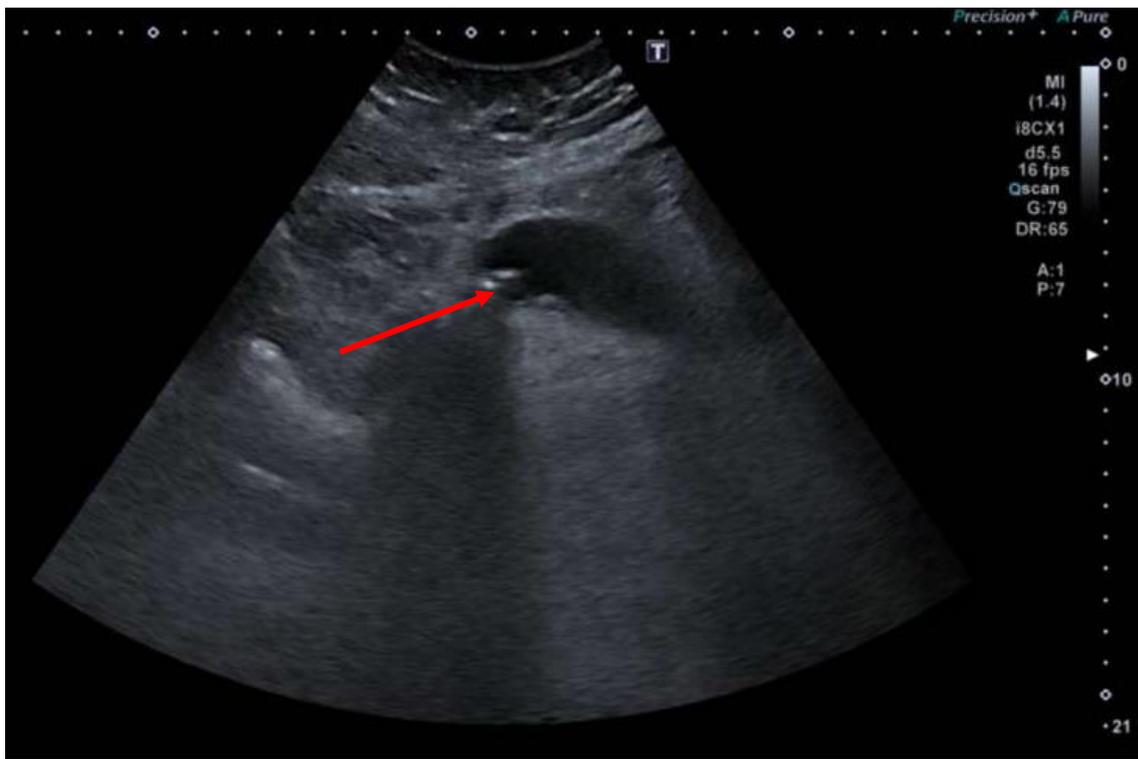
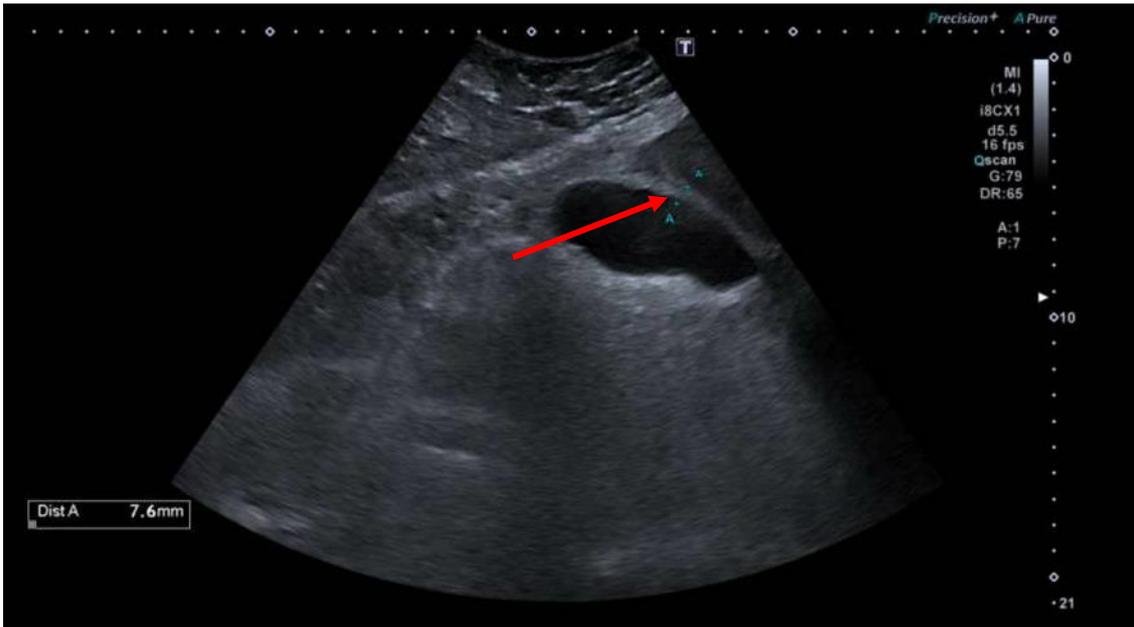
Las imágenes 18 y 19 se corresponden con sendos cortes ecográficos transversales de cavidad abdominal, realizados con sonda convex de baja frecuencia.
