UTILIDAD DE LA ECOGRAFÍA CLÍNICA MULTIÓRGANO EN LA TOMA DE DECISIONES EN EL PACIENTE CRÍTICO

MÓDULO 6. PROYECTO FIN DE MÁSTER

TRABAJO FIN DE MÁSTER

Máster en Ecografía Clínica.
Curso: 2022/2023

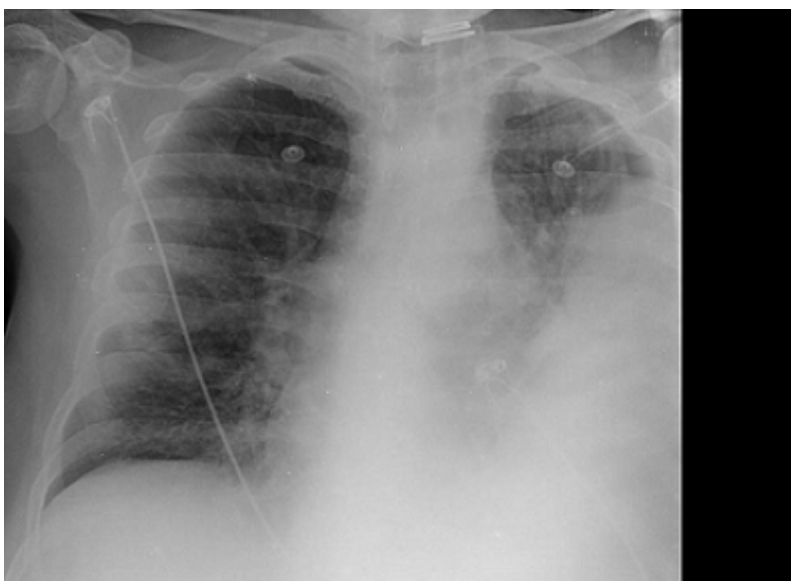
Fig. 8: neumonía basal izquierda con derrame pleural asociado.

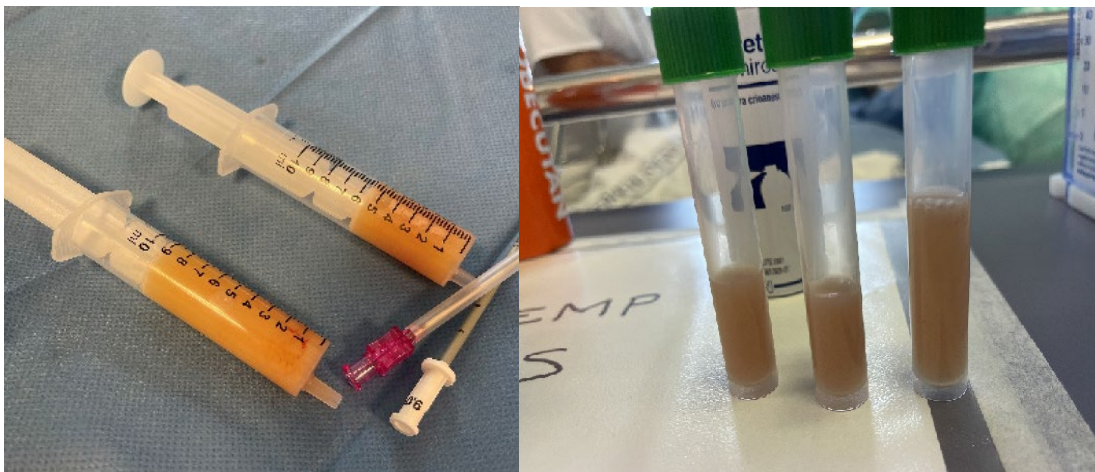
Fig. 9 y 10. Líquido pleural de aspecto purulento.

En las imágenes siguientes se observan las características macroscópicas del líquido (Fig. 9 y 10). Se enviaron muestras para cultivo.

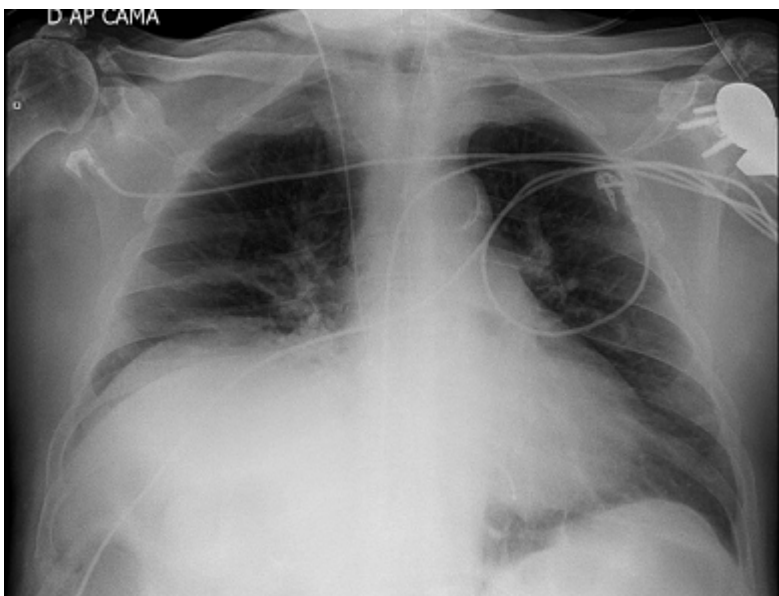
Fig. 12. Rx tórax AP. Cable de MP transitorio en suelo de VD.

Tras implantación de marcapasos transitorio se comprueba tanto mediante escopia como Rx simple de tórax la posición de electrodo en ápex de ventrículo derecho (fig. 12).

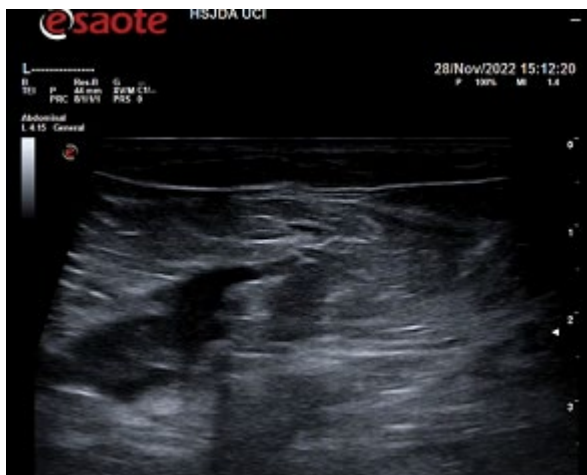
Fig. 14. Vena femoral derecha con trombo en su interior.

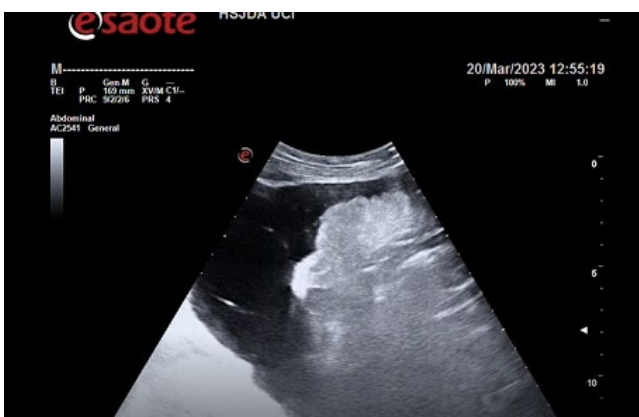
Fig. 18. Ecografía abdominal sonda convex. Líquido libre abdominal.
