**ECOGRAFÍA CLÍNICA
DE LA TEORÍA A LA PRÁCTICA**

TRABAJO FIN DE MÁSTER

TÍTULO DEL TRABAJO: Ecografía clínica: De la teoría a la práctica.

Máster en Ecografía Clínica.

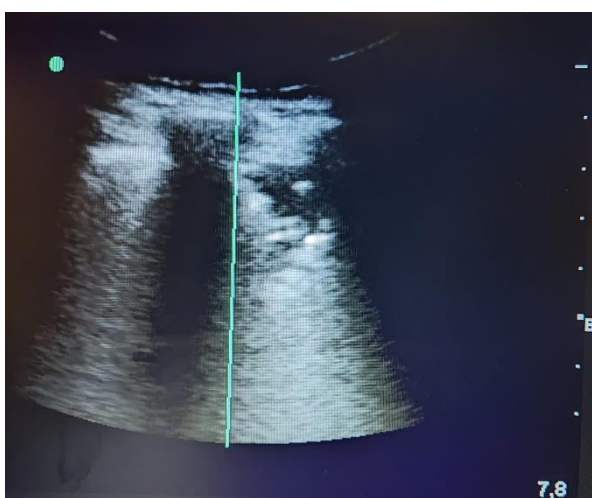
Para la exploración ecográfica, empleamos tanto la sonda lineal para descartar patología pleural y posteriormente una sonda convex para el estudio pulmonar, con el paciente en decúbito supino inicialmente para descartar neumotórax y posteriormente sentado para el resto de la exploración. Mediante la exploración de las 4 áreas de ambos hemitórax, descartamos inicialmente la presencia de neumotórax al comprobar deslizamiento pleural y signo de la orilla al emplear el modo M. A su vez, el hallazgo más destacable fue la visualización de una condensación pulmonar en hemitórax

izquierdo con derrame pleural complejo no tabicado de pequeña cuantía con imágenes hiperecogénicas compatibles con pequeños tractos de fibrina y broncograma aéreo dinámico asociado.

También destacó la ausencia de artefactos tanto de líneas A y B, debido al reemplazo del aire que ocupa habitualmente los alveolos (colapso pulmonar, secreciones, líquido inflamatorio...) La presencia de captación doppler color apoyaba el diagnóstico de neumonía y a su vez descartaba otras etiologías como el infarto pulmonar. Asimismo, se realizó un estudio ecocardiográfico con sonda sectorial de baja frecuencia (3-5 MHz) tanto en eje paraesternal eje largo y corto, cuatro cámaras y subxifoideo 1 que evidenció una contractilidad dentro de la normalidad con ausencia de cardiopatía estructural salvo una ligera insuficiencia aórtica. La visualización de la vena cava la estudiamos con la misma sonda sectorial en modo M, identificándola de diámetro normal y colapso inspiratorio menor al 50%)

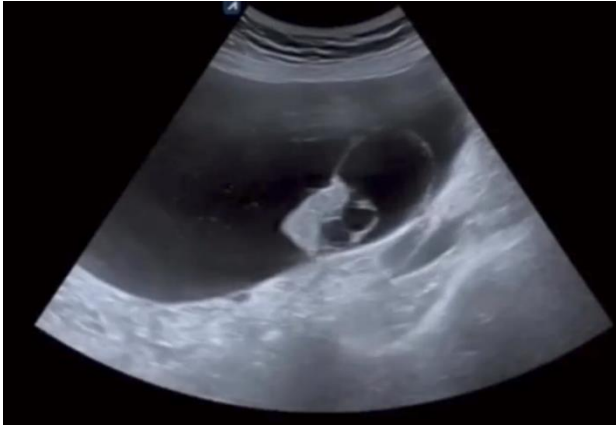
Ambos riñones mostraban un tamaño y forma normales, con una correcta relación seno/parénquima, destacando únicamente la presencia de un quiste simple cortical de 48 mm en polo superior de riñón izquierdo.

La vejiga estaba adecuadamente replecionada que mostraba una masa de unos 4-5 centímetros de tamaño, heterogénea e intravesical que dependía de la pared de la vejiga, la cual se mostraba algo engrosada. Una vez empleado el modo Doppler color, se evidenció vascularización en su interior que hacía compatible dado los antecedentes personales del paciente, junto con la sintomatología referida y los hallazgos en pruebas complementarias, el diagnóstico de un tumor urotelial a nivel de la vejiga.
