Actas de las Jornadas de Historia sobre el Descubrimiento de América

El castillo de Palos de la Frontera. Un nuevo discurso histórico a la luz de los últimos hallazgos arqueológicos

Lucía Fernández Sutilo

Universidad de Huelva

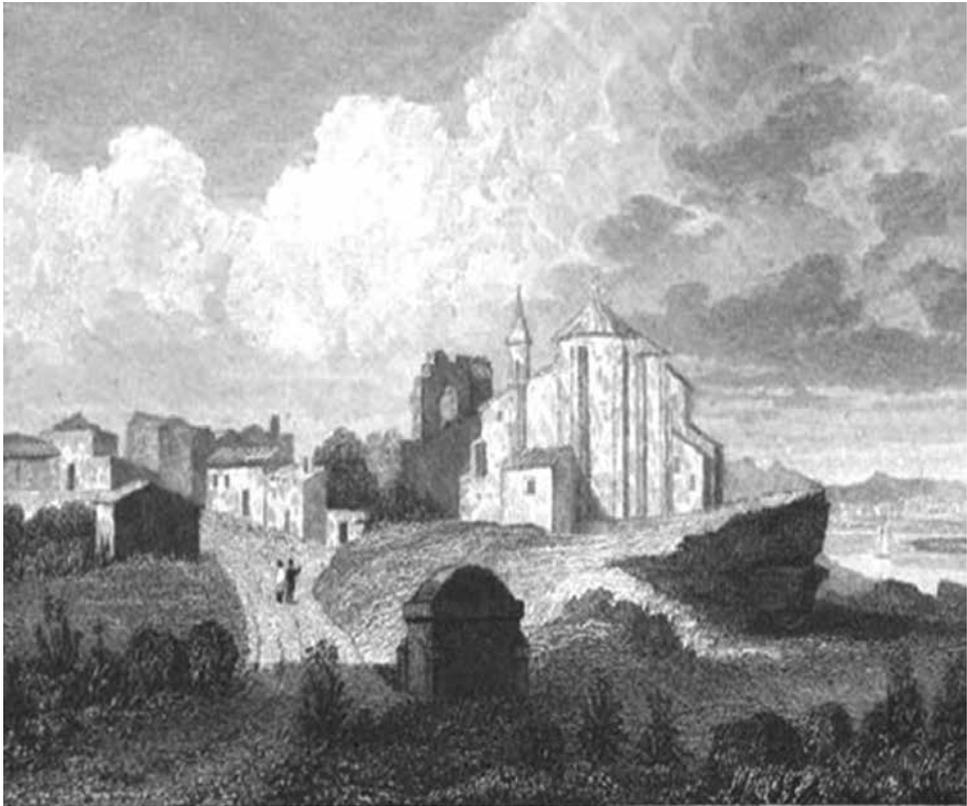
Figura 3. Grabado de Edward Finden de 1831 recogido en la obra de Washington Irving.

currir de los diferentes acontecimientos históricos relacionados con la empresa descubridora. De entre todas estas obras destaca por su antigüedad la representación de un grabado recogido en la obra Washington Irving⁴ (Fig. 3). Aunque en él se muestra un especial cuidado en la representación de la Iglesia y de la ensenada del puerto, muestra poco interés por los detalles de La Fontanilla y el castillo, donde tanto uno como otro aparecen representados de manera geométrica, de hecho en el castillo, localizado justo detrás de la iglesia, no se aprecia la existencia de ninguna de las torres que conformaron su perímetro, aunque sí la presencia de una gran puerta de acceso. En este sentido, llama especialmente la atención que representará de manera tan esquemática un hito tan emblemático, muy posiblemente porque los restos visibles ya no eran tan elocuentes.

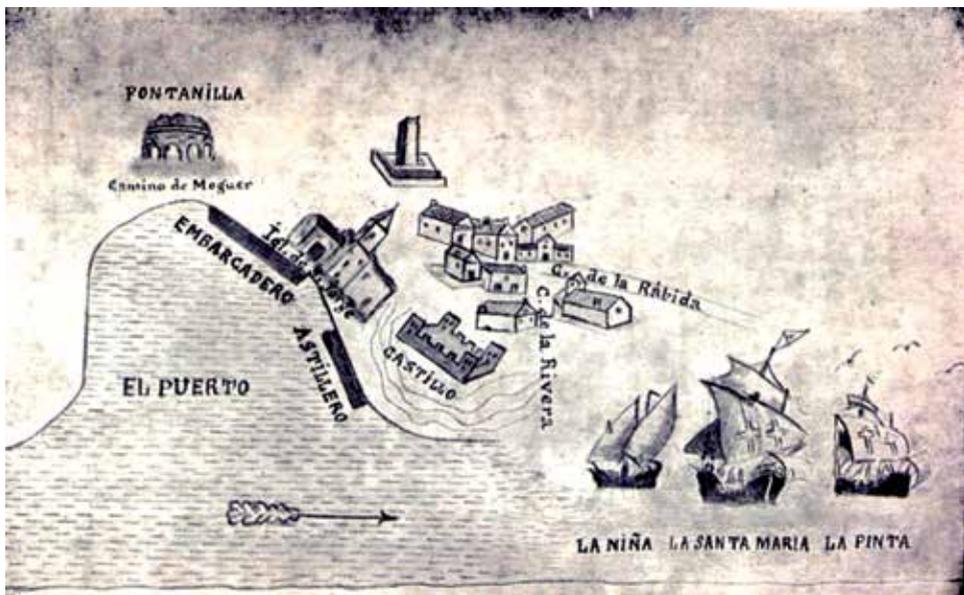
Figura 4. Grabado de Fray Ángel Ortega de 1925-1926.

A esta representación le sucedería el croquis de la zona portuaria de Palos de la Frontera en el momento de la salida de Cristóbal Colón realizado por el fraile Ángel Ortega.⁵ Este grabado, incluido en su extenso trabajo sobre el monasterio de La Rábida a comienzos del siglo XX, muestra la existencia de un puerto ubicado a las faldas del cerro del castillo, conformado por un embarcadero, un astillero y la fuente conocida como La Fontanilla (Fig. 4). Dado el carácter pictórico de esta representación, el castillo se representa de manera idealizada compuesto por cuatro paramentos almenados flanqueados en sus esquinas por sus perceptivas torres de sección cuadrangular, todas ellas con idéntica altura.
